Commune : LISIEUX

Rivière : La Touques

Façade immeuble, 15 rue Henri Papin.

GÉNÉRAL**Unité de gestion :** Seine aval-Côtiers Normands**Code :** WEB_S_202311275437**Date de mise à jour :** 03/01/2025**Auteur :** PR-Vls

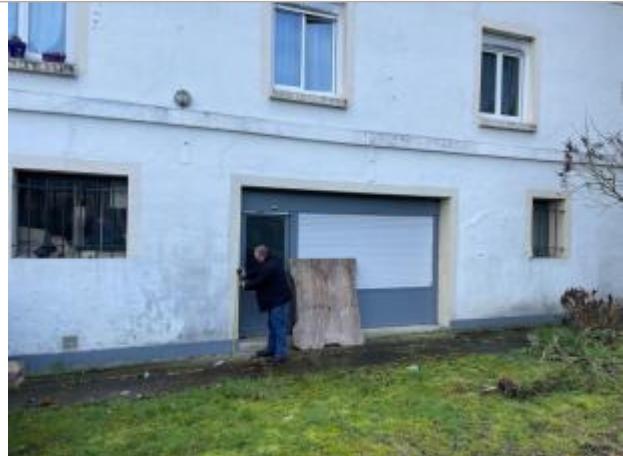
mur d'immeuble au droit de la porte

15 Rue Henri Papin : Sur la façade nord du bâtiment d'habitation et anciens entrepôts en bordure du Cirieux, niveau attesté près de la porte d'après témoignage

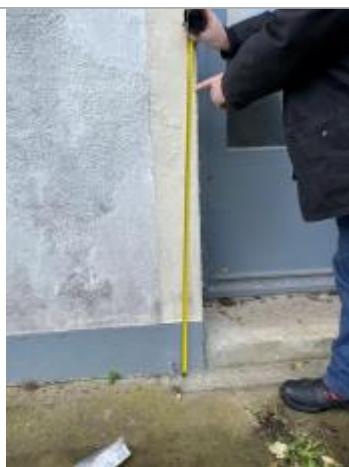
mur à côté de la porte d'accès à l'entrepôt

MARQUE**Maximum de l'inondation :** Oui**Visibilité :** Oui**Pérennité :** Aucune**PHEC :** Oui**État du repère :** Disparu**Repère calculé :** Non**NIVELLEMENT DU BUREAU D'ÉTUDE DH&E.****Méthode :** GPS**Référence nivellée :** Autre type de référence**Description référence du repère :** sol au pied du mur.**Système altimétrique :** NGF IGN 1969 (système normal)**Altitude de la référence (en m) :** 50.040 m**Différence entre le niveau d'eau et la référence (en m) :** 1.050 m**Altitude calculée de l'eau (en m) :** 51.09
