Commune : LISIEUX

Rivière : La Touques

Portail en bois, 4 chemin des Bourguignolles.

1 Repère(s) sur le site**GÉNÉRAL****Unité de gestion :** Seine aval-Côtiers Normands**Code :** WEB_S_202311270749 **Date de mise à jour :** 03/01/2025**Auteur :** PR-VIs

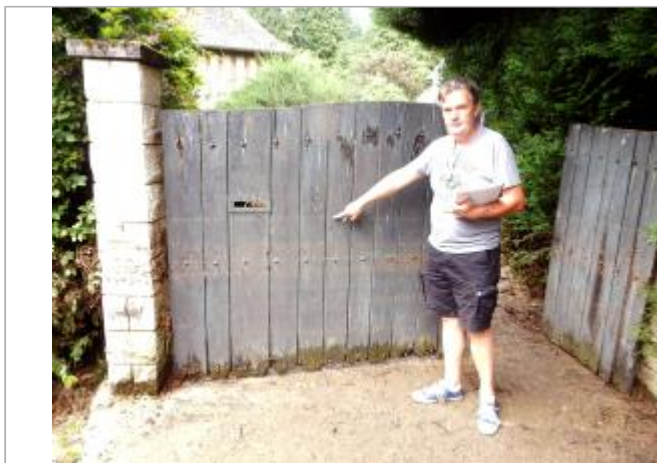
Commentaires : Porte de portail en bois pour accès véhicule.
Le cours d'eau à l'origine de l'inondation est le ruisseau de Bourguignolles.

Portail en bois d'une maison

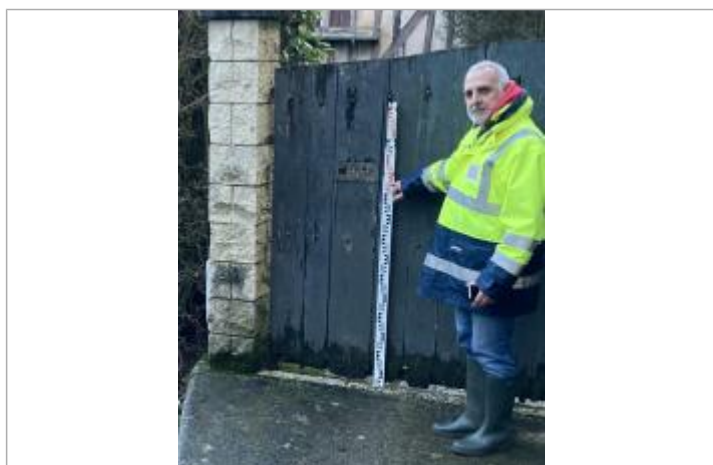
4 Chemin des Bourguignolles : Laisse de crue relevée sur le portail en bois lors de la visite de terrain DREAL en juin 2019.

MARQUE**Maximum de l'inondation :** Oui**Visibilité :** Oui**État du repère :** Mauvais**Pérennité :** Aucune**Repère calculé :** Non**PHEC :** Non renseigné

laisse de crue sur le portail, repere sous la boite à lettre

NIVELLEMENT DU BUREAU D'ÉTUDE DHE.**Méthode :** GPS**Référence nivelée :** Autre type de référence**Description référence du repère :** sol au pied du portail.**Système altimétrique :** NGF IGN 1969 (système normal)**Altitude de la référence (en m) :** 52.580 m**Différence entre le niveau d'eau et la référence (en m) :** 1.000 m**Altitude calculée de l'eau (en m) :** 53.58
