Commune : LISIEUX

Rivière : La Touques

Portail en bois, 4 chemin des Bourguignolles.

Unité de gestion : Seine aval-Côtiers Normands
Code : WEB_S_202311270749 **Date de mise à jour :** 03/01/2025
Auteur : PR-VIs

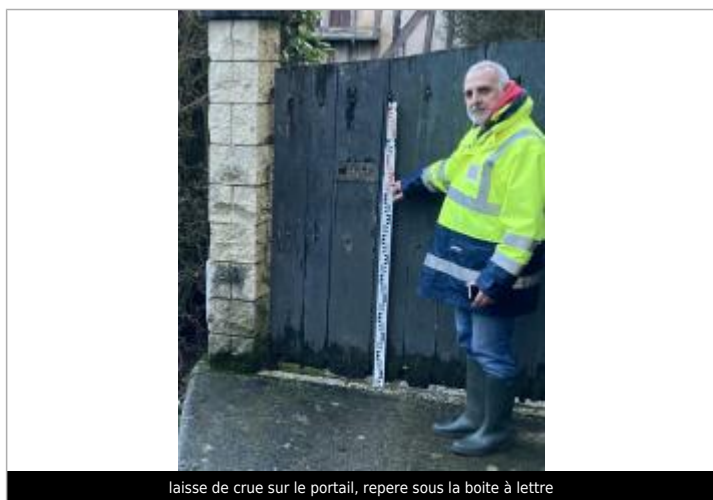
4 Chemin des Bourguignolles : Laisse de crue relevée sur le portail en bois lors de la visite de terrain DREAL en juin 2019.

Altitude de la référence (mNGF) : 52,58
Hauteur par rapport à une référence (m) : 1,00
Altitude atteinte par l'eau (mNGF) : 53,58

Maximum de l'inondation : Oui
Visibilité : Oui **État du repère :** Mauvais
Pérennité : Aucune **Repère calculé :** Non
PHEC : Non renseigné

laisse de crue sur le portail, repere sous la boite à lettre
