Commune : ISQUES

Rivière : La Liane

## Baie vitrée au 24 rue de la Gare.

**10 Novembre 2023**

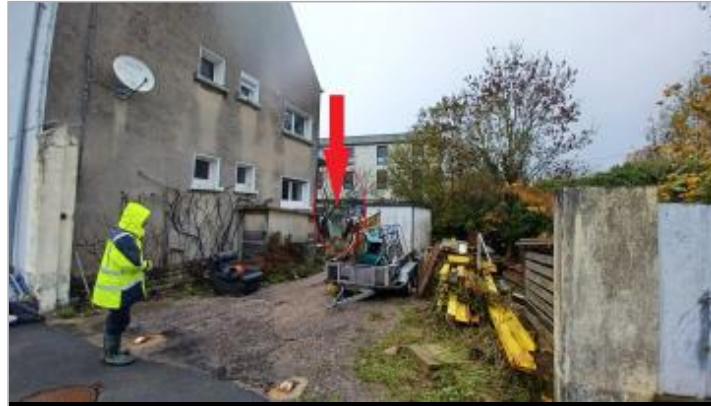
**Commentaires :** Le site se situe à une dizaine de mètres en retrait de la rue de la gare.  
La laisse a été relevé sur la 3 ème baie vitrée sur la gauche de la porte d'entrée (en faisant face à la porte).

Vue depuis la rue de la Gare

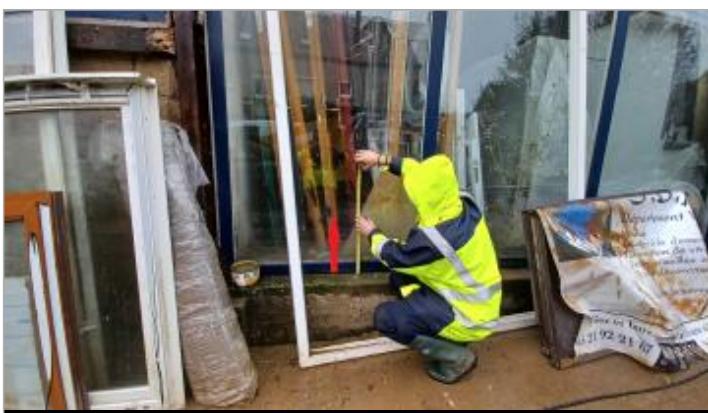
**Commentaires :** Laisse de crue à 41 cm/ rebord en béton situé au pied de la baie vitrée.

Laisse de crue à 41 cm/ rebord en béton situé au pied de la baie vitrée.

**Maximum de l'inondation :** Oui  
**Visibilité :** Oui    **État du repère :** Moyen  
**Pérennité :** Aucune
