Commune : **ISQUES**
Rivière : **La Liane**

## Baie vitrée au 24 rue de la Gare.

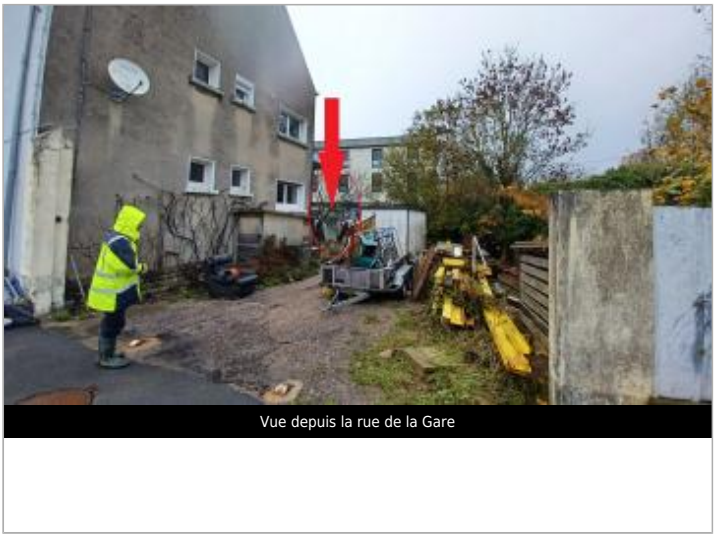
**Commentaires :** Le site se situe à une dizaine de mètres en retrait de la rue de la gare. La laisse a été relevé sur la 3ème baie vitrée sur la gauche de la porte d'entrée (en faisant face à la porte).

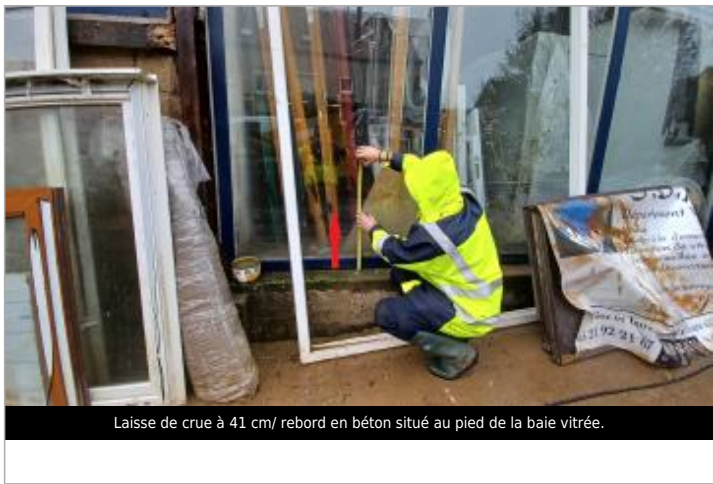
**Commentaires :** Laisse de crue à 41 cm/ rebord en béton situé au pied de la baie vitrée.

**Maximum de l'inondation :** Oui  
**Visibilité :** Oui    **État du repère :** Moyen  
**Pérennité :** Aucune
