Commune : **ISQUES**Rivière : **La Liane****Baie vitrée au 24 rue de la Gare.**

1 Repère(s) sur le site**GÉNÉRAL****Unité de gestion :** Bassins du Nord**Code :** WEB_S_202312080845**Date de mise à jour :** 08/12/2023**Auteur :** SACN_FD

**10 Novembre 2023**Nature de l'inondation : **Débordement de cours d'eau**Nature du repère : **Laisse d'inondation**

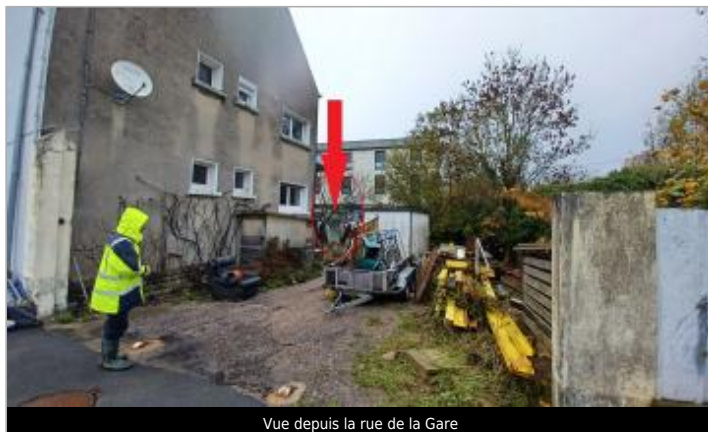
Commentaires : Le site se situe à une dizaine de mètres en retrait de la rue de la gare.
La laisse a été relevé sur la 3 ème baie vitrée sur la gauche de la porte d'entrée (en faisant face à la porte).

Vue depuis la rue de la Gare

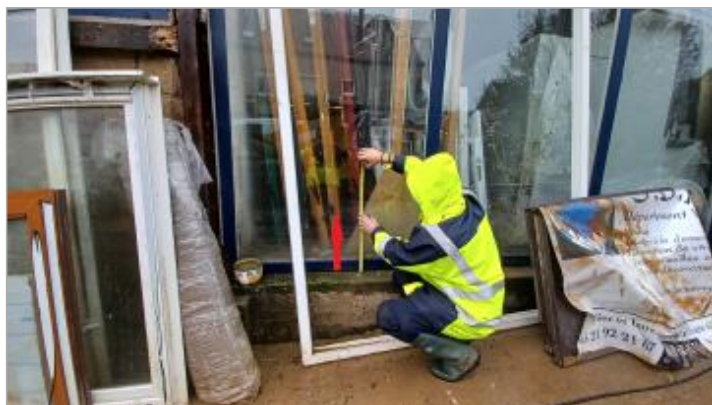
Commentaires : Laisse de crue à 41 cm/ rebord en béton situé au pied de la baie vitrée.

MARQUE**Maximum de l'inondation :** Oui**Visibilité :** Oui**État du repère :** Moyen**Pérennité :** Aucune

Laisse de crue à 41 cm/ rebord en béton situé au pied de la baie vitrée.
