Commune : SAINT-ETIENNE-AU-MONT

Rivière : La Liane

## Tronc d'arbre, angle de la rue de la Gare et D52

## 10 Novembre 2023

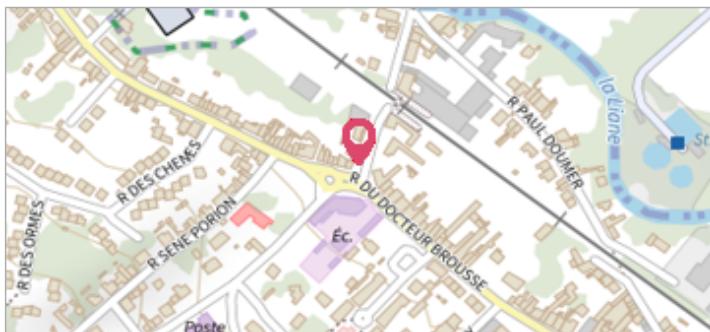
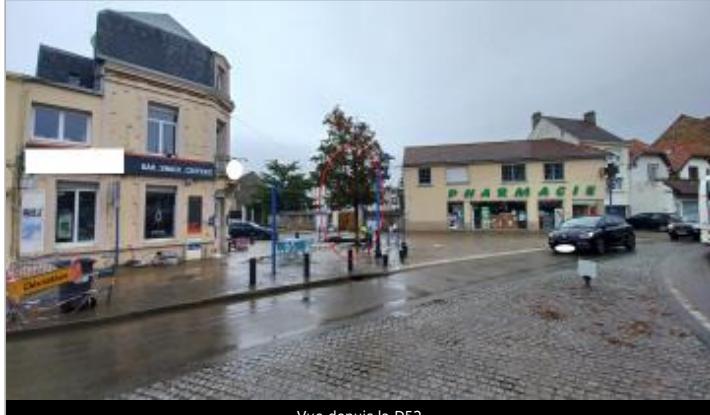
**Commentaires :** L'arbre est isolé et se situe devant un bar et en face d'une pharmacie.**1**

Vue depuis la D52

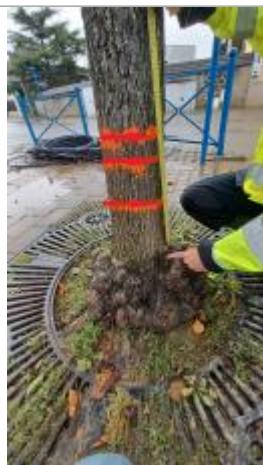
Nature de l'inondation : **Débordement de cours d'eau**Nature du repère : **Marque peinture ou encre****Commentaires :** 3 laisses de crues ont été marqué à la bombe de peinture, pas de témoignage recueilli, la plus haute est sans aucun doute celle du 14/11, pour les autres je laisse le soin au SPC de juger des dates de crues.**GÉNÉRAL****Code :** WEB\_R\_202312081934**Date de mise à jour :****Auteur :** SACN\_FD

Laisse de crue à 45 cm de la base (excroissance) du tronc.
