Commune : **SAINT-ETIENNE-AU-MONT** | Rivière : **La Liane**

Tronc d'arbre, angle de la rue de la Gare et D52

Unité de gestion : Artois-Picardie
Code : WEB_S_202312080329 **Date de mise à jour :** 08/12/2023
Auteur : SACN_FD

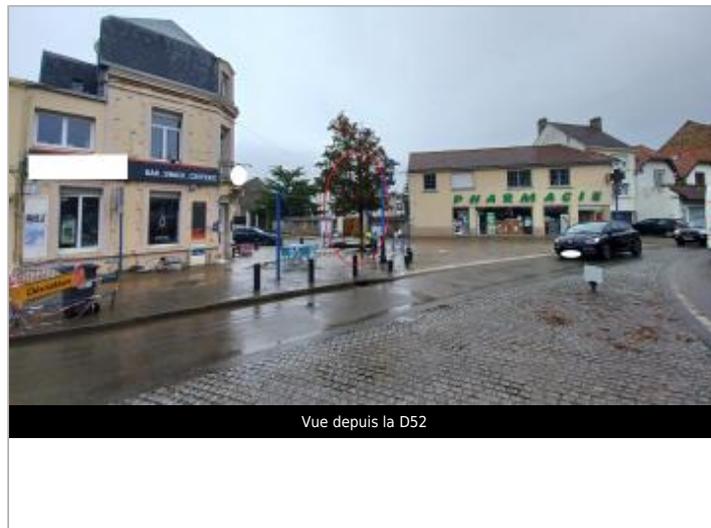
Commentaires : L'arbre est isolé et se situe devant un bar et en face d'une pharmacie.

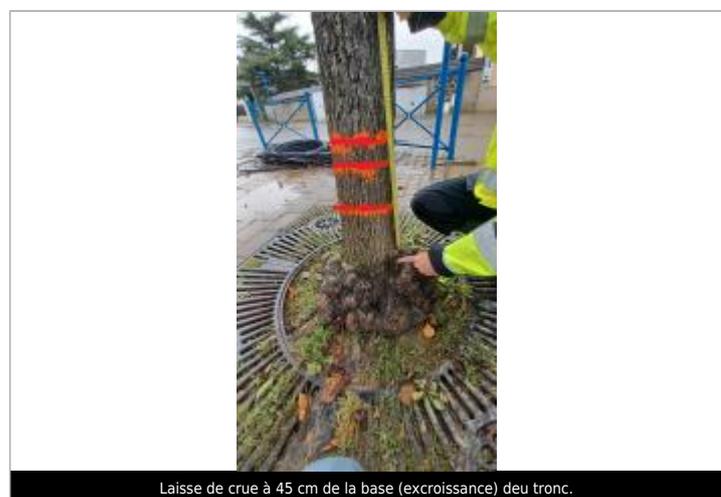
Nature de l'inondation : **Débordement de cours d'eau** Nature du repère : **Marque peinture ou encre**

Commentaires : 3 laisses de crues ont été marqué à la bombe de peinture, pas de témoignage recueillie, la plus haute est sans aucun doute celle du 14/11, pour les autres je laisse le soin au SPC de juger des dates de crues.

Maximum de l'inondation : Non renseigné
Visibilité : Oui **État du repère :** Bon
Pérennité : Moyenne
