Commune : **SAINT-ETIENNE-AU-MONT**Rivière : **La Liane****Façade de la maison, 11 rue de la Gare.**

**14 Novembre 2023**Nature de l'inondation : **Débordement de cours d'eau**Nature du repère : **Laisse d'inondation**

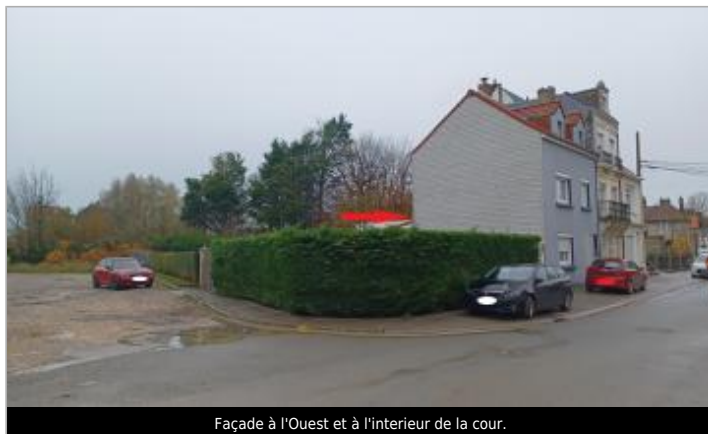
Commentaires : Il s'agit de la façade "Ouest" situé à proximité de la porte d'entrée de la remise du pavillon.
Le site est à l'intérieur de la cour.

Façade à l'Ouest et à l'intérieur de la cour.

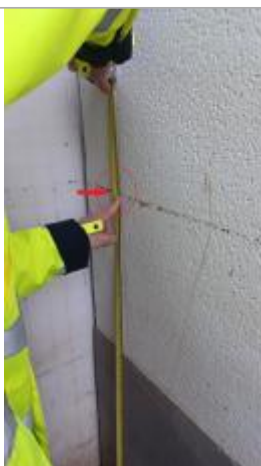
Commentaires : Laisse de crue à 117 cm/margelle de la porte.

Laisse de crue à 117 cm/margelle de la porte.

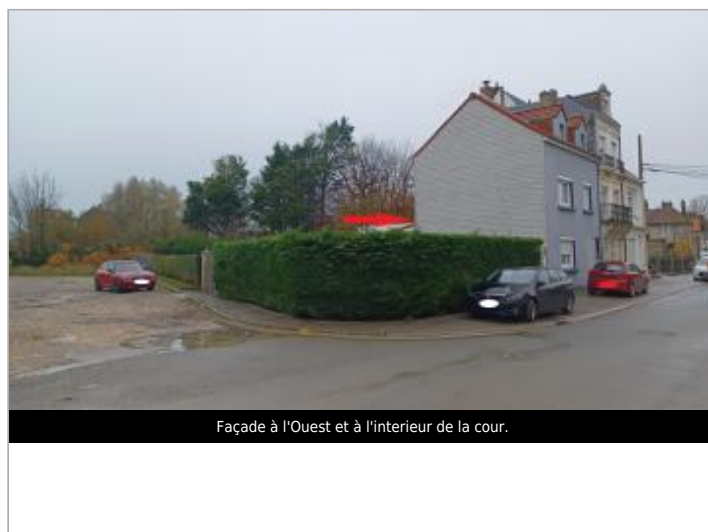
10 Novembre 2023	Nature de l'inondation : Débordement de cours d'eau	Nature du repère : Laisse d'inondation
	Commentaires : Laisse de crue à 149 cm/margelle devant la porte de la remise.
