Commune : **SAINT-ETIENNE-AU-MONT**

Rivière : **La Liane**

## Haie devant le 11 rue de la Gare.

## 10 Novembre 2023

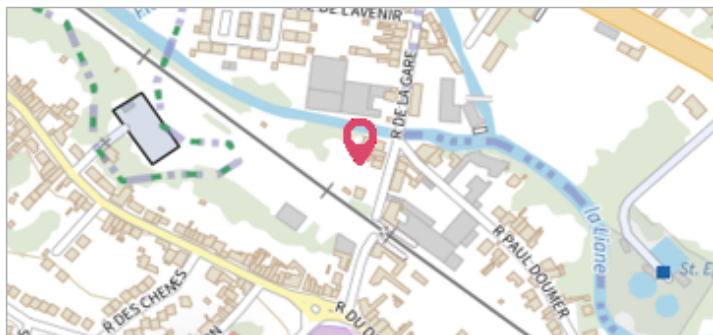
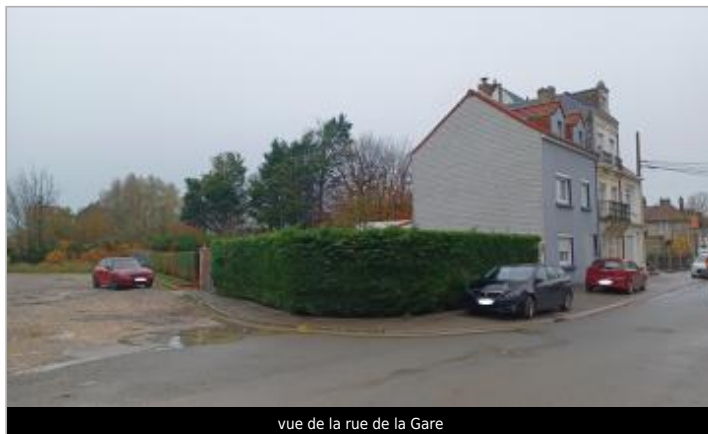
**Commentaires :** Le Site (La haie) est à gauche du portail (en le regardant de face) à 72 cm du parapet de briques au sol .

vue de la rue de la Gare

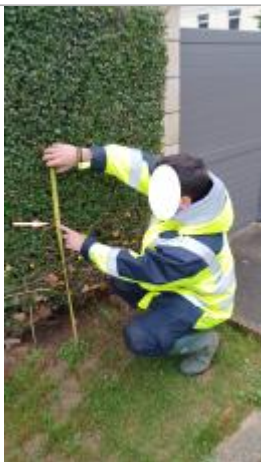
**Commentaires :** Laisse de crue à 78 cm/sol au pied de la haie.

Partie de la haie située à 72 cm à gauche (en regardant le portail) du petit parapet de briques à proximité du portail.

Laisse de crue à 78 cm/sol
