Commune : **MÉRIGNY**Rivière : **L' Anglin****11 rue du Pont****1** Repère(s) sur le site**GÉNÉRAL**

Code : 23VCA_VT_S_93

Code : 23VCA_VT_R_93_1

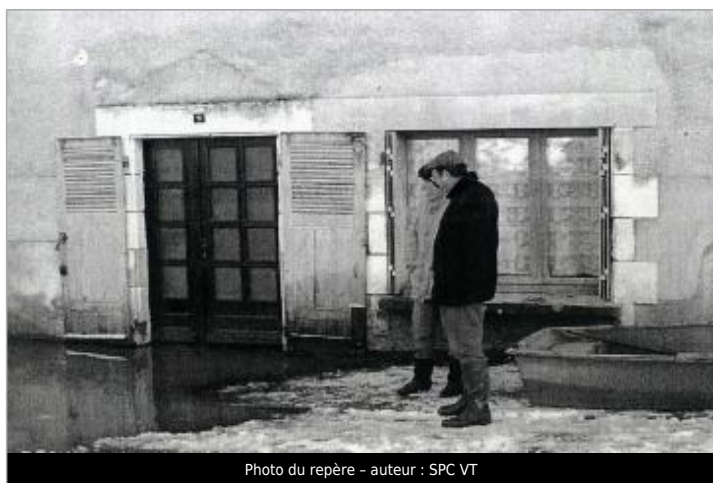
Photo du repère - auteur : SPC VT

**5 juin 2006**Altitude calculée de l'eau : **non déterminé**Nature de l'inondation : **Débordement de cours d'eau**Nature du repère : **Laisse d'inondation**

Commentaires : Code laisse = 35 - Commentaire : 10 d'eau dans la maison au n°11

État du repère : Disparu

Différence entre le niveau d'eau et la référence (en m) : 0.100 m
