Commune : ARGENTON-SUR-CREUSE

Rivière : La Creuse

## L'Hermitage - ancien moulin en aval rive droite du pont

**1** Repère(s) sur le site**GÉNÉRAL****Unité de gestion :** Vienne-Charente-Atlantique**Code :** 23VCA\_VT\_S\_102**Date de mise à jour :** 11/12/2023**Auteur :** SPC VCA

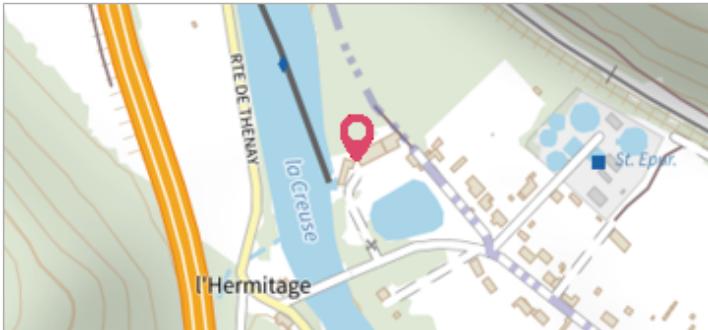
**Mars 2007****Nature de l'inondation :** Débordement de cours d'eau**Altitude calculée de l'eau :** non déterminé**Nature du repère :** Laisse d'inondation**Commentaires :** Code laisse = 61 - Commentaire : 55 cm au pied de l'escalier extérieur**GÉNÉRAL****Code :** 23VCA\_VT\_R\_102\_1**Date de mise à jour :****Auteur :** SPC VCA

**MARQUE****Maximum de l'inondation :** Oui**Visibilité :** Non**État du repère :** Disparu**Pérennité :** Aucune**Repère calculé :** Non renseigné**PHEC :** Non renseigné**SOURCE DE REPÉRAGE : RECENSEMENT DE LAISSES DES CRUES DE 2006, 2007 ET 2008 SUR LE TERRITOIRE VIENNE-THOUET - 11/07/2008****Type de repérage :** Campagne de terrain post-inondation  
**Organisme :** SPC Vienne - Charente - Atlantique**REPÉRAGE POST-CRUE - 20/07/2007****Méthode :** Non renseigné**Organisme :** SPC Vienne - Charente - Atlantique**Référence nivélée :** Autre type de référence**Système altimétrique :** NGF IGN 1969 (système normal)**Différence entre le niveau d'eau et la référence (en m) :** 0.550 m
