Commune : LA RIVIERE-SAINT-SAUVEUR

Sol de la route, 2 rue de l'Orange.

Unité de gestion : Seine aval-Côtiers Normands**Code :** WEB_S_202312292013**Date de mise à jour :** 29/12/2023**Auteur :** SPC.SACN

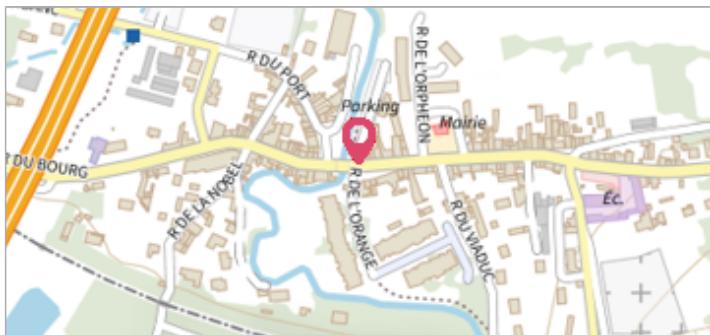
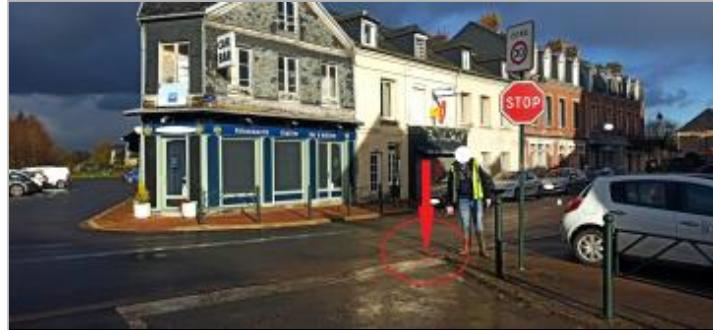
Commentaires : La laisse se situe au niveau de la bande de marquage au sol du panneau "Stop" de l'intersection de la rue de l'Orange et de la rue de la Mairie.
Le cours d'eau est l'Orange en rive droite, pas de bras.

Vue depuis la rue de l'Orange.

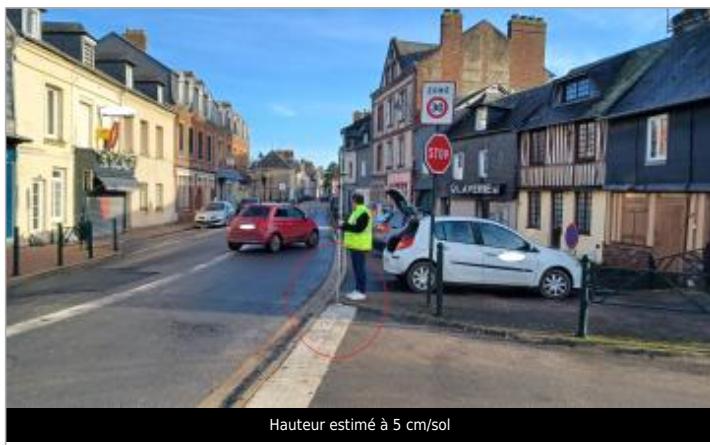
Commentaires : Laisse de crue à environ 5 cm/sol.Altitude calculée de l'eau : **5.12 m**Nature du repère : **Photographie**

Commentaires sur le niveling : Précision instrument: +/- 2 cm. Par recoupement de la photo (site de nuit) et des témoignages, l'eau était à peu près à un niveau de 5 cm au dessus de la bande de marquage "Stop".
