Commune : **BOIS-GUILLAUME**

Mur du hall d'entrée semi-enterré du 104 chemin de Clères.

Code : WEB_S_202212231456

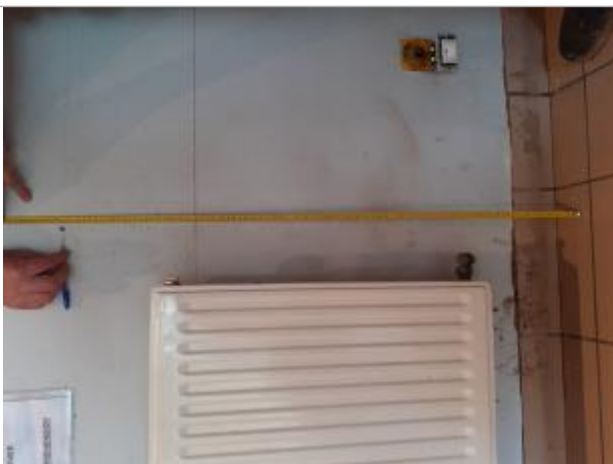
Commentaires : Hauteur d'eau à 99 cm à partir du sol dans le hall d'entrée du cabinet médical

Hauteur d'eau à 99 cm à partir du sol dans le hall d'entrée du cabinet médical
