Commune : **BOIS-GUILLAUME**

## Mur du hall d'entrée semi-enterré du 104 chemin de Clères.

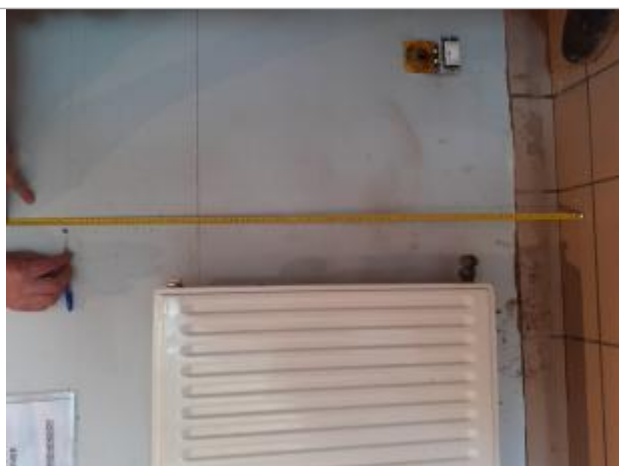
**Commentaires :** Hauteur d'eau à 99 cm à partir du sol dans le hall d'entrée du cabinet médical

Hauteur d'eau à 99 cm à partir du sol dans le hall d'entrée du cabinet médical
