Commune : **BOIS-GUILLAUME**

## Escalier d'accès au 104 chemin de Clères

**Code :** WEB\_S\_202401034752 **Date de mise à jour :** 23/10/2025

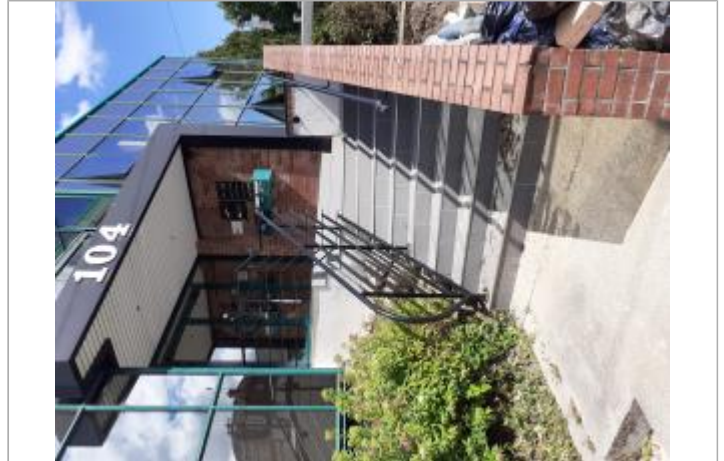
**Commentaires :** Escalier devant la porte d'entrée de l'immeuble.

Escalier d'accès à la partie supérieure du 104 chemin de Clères
