Commune : **BOIS-GUILLAUME**

## Escalier d'accès au 104 chemin de Clères

**Commentaires** : Escalier devant la porte d'entrée de l'immeuble.

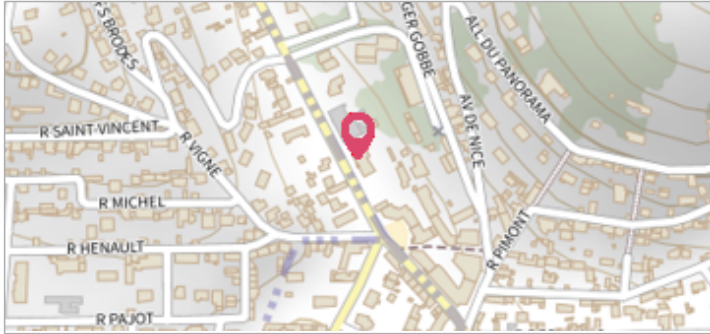
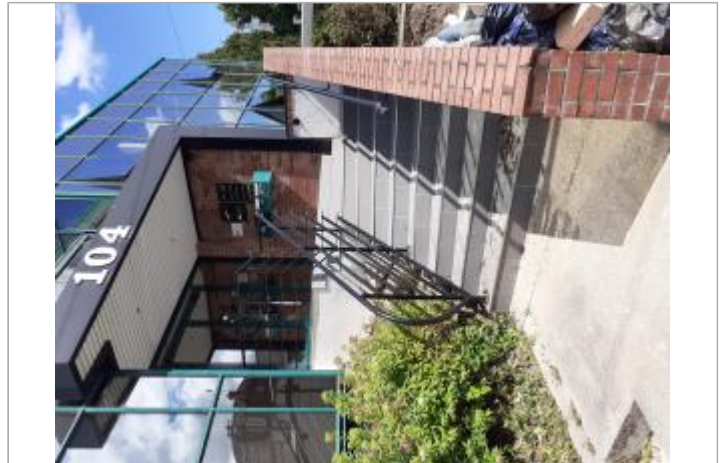
Escalier d'accès à la partie supérieure du 104 chemin de Clères

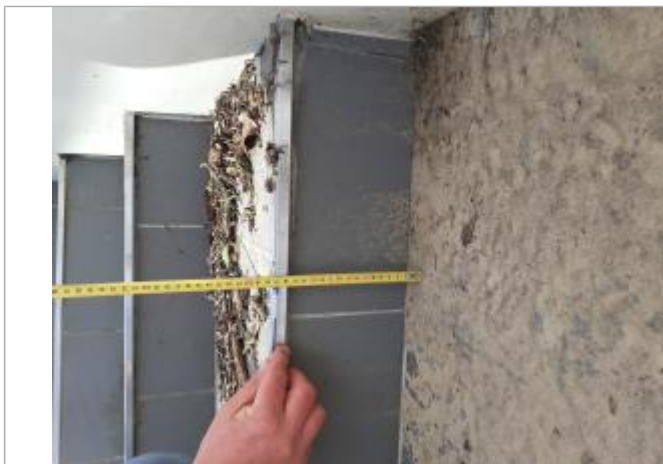
**Commentaires** : Laisse de crue sur la 1<sup>ère</sup> marche en partant du bas de l'escalier à 17 cm/sol.

dépôt de végétation sur la première marche (supérieure à 17 cm)
