Commune : **BOIS-GUILLAUME****Escalier d'accès au 104 chemin de Clères****Commentaires** : Escalier devant la porte d'entrée de l'immeuble.**1** Repère(s) sur le site**GÉNÉRAL****Unité de gestion** : Seine aval-Côtiers Normands**Code** : WEB\_S\_202401034752**Date de mise à jour** : 23/10/2025**Auteur** : RDI76

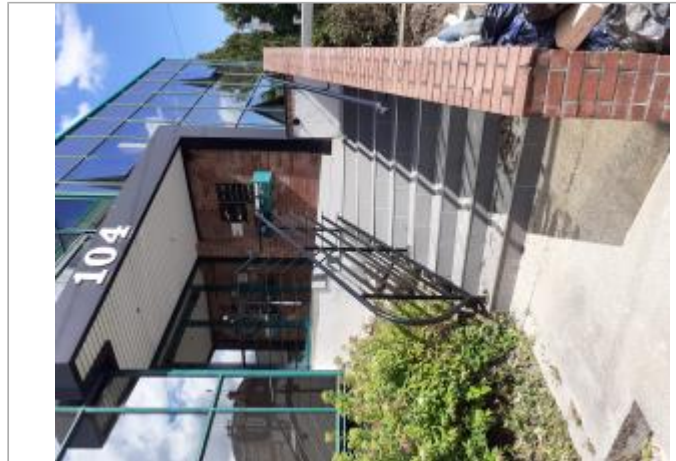
Escalier d'accès à la partie supérieure du 104 chemin de Clères

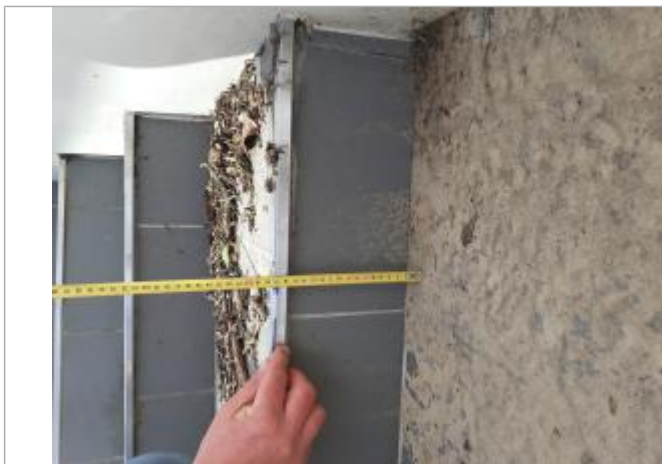
**04 juin 2022**Nature de l'inondation : **Ruissellement**Nature du repère : **Laisse d'inondation****Commentaires** : Laisse de crue sur la 1<sup>ère</sup> marche en partant du bas de l'escalier à 17 cm/sol.**GÉNÉRAL****Code** : WEB\_R\_202401035746**Date de mise à jour** :**Auteur** : RDI76

dépôt de végétation sur la première marche (supérieure à 17 cm)
