Commune : **ROUEN**

## Grille d'aération de cave au 96 rue verte

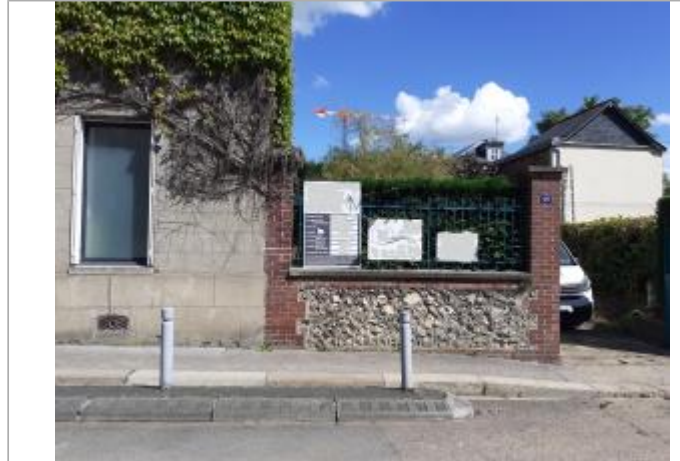
laisse de végétation sur grille d'aération cave

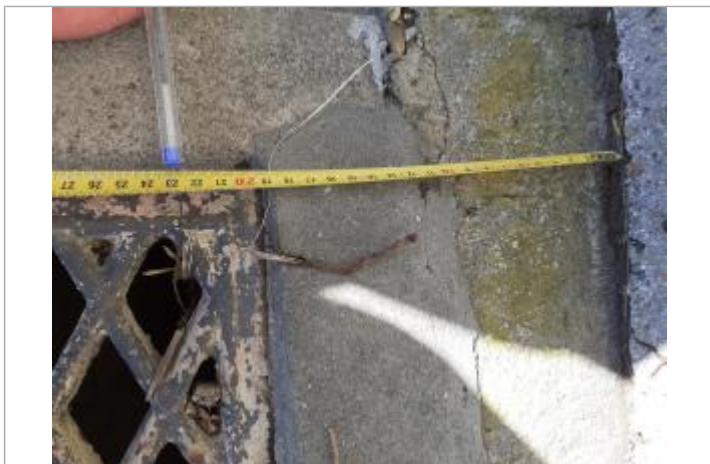
**Commentaires :** Trace de végétation dans la grille d'aération à 23 cm du sol.

Trace de végétation dans la grille d'aération à 23 cm du sol
