Commune : ROUEN

Grille d'aération de cave au 96 rue verte

1Repère(s) sur
le site**GÉNÉRAL****Unité de gestion :** Seine aval-Côtiers Normands**Code :** WEB_S_202212231323**Date de mise à jour :** 03/01/2024**Auteur :** RDI76

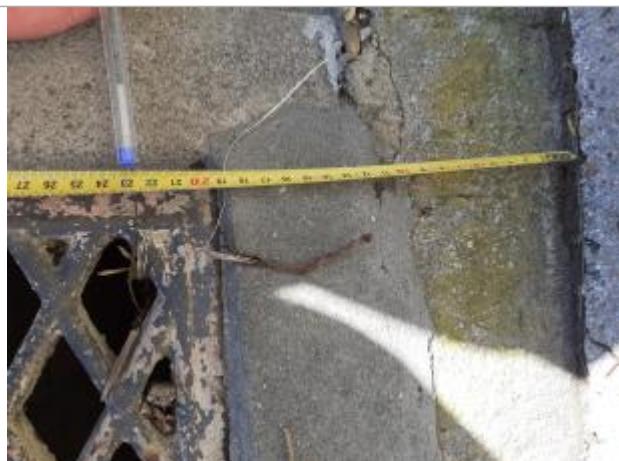
**04 juin 2022**Nature de l'inondation : **Ruisseaulement**Nature du repère : **Laisse d'inondation****Commentaires :** Trace de végétation dans la grille d'aération à 23 cm du sol.**GÉNÉRAL****Code :** WEB_R_202401031810**Date de mise à jour :****Auteur :** RDI76

Trace de végétation dans la grille d'aération à 23 cm du sol
