Commune : ROUEN

Porte de garage, au 109 rue Verte.

Commentaires : Porte de garage semi enterré au 109 rue Verte (cabinet médical)

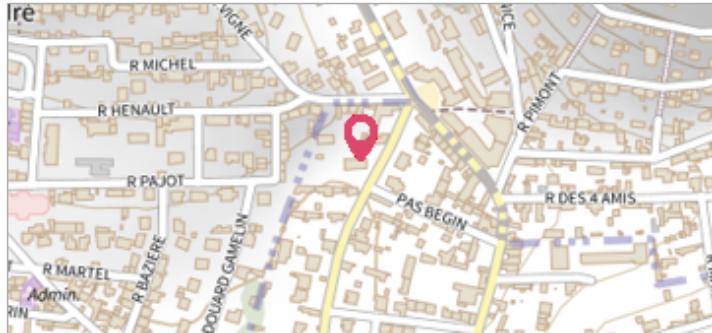
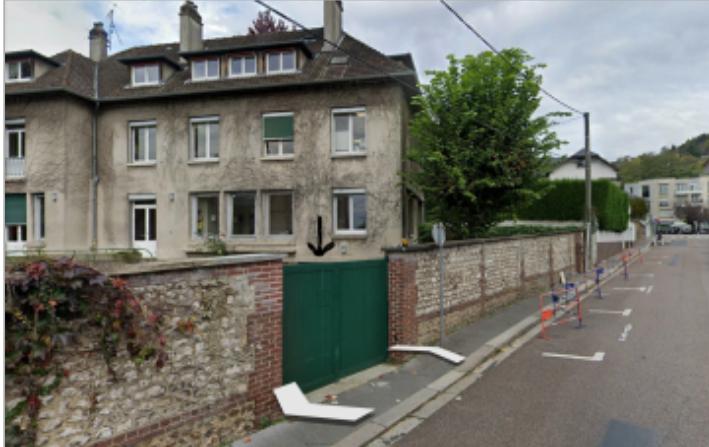
Porte de garage semi-enterré à l'intérieur de la résidence

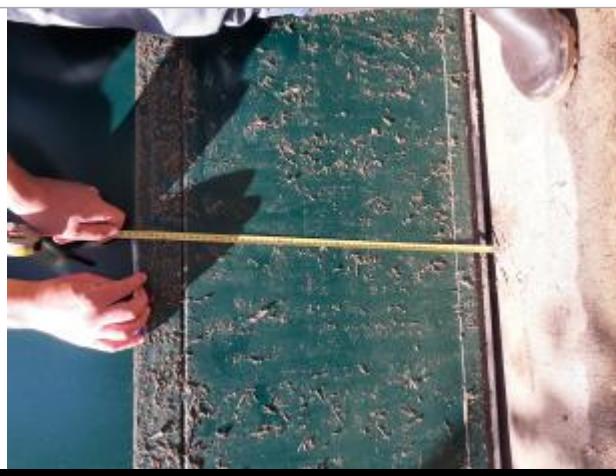
**04 juin 2022**Nature de l'inondation : **Ruisseaulement**Nature du repère : **Laisse d'inondation****Commentaires :** Laisse de crue à 60 cm/sol.

Maximum de l'inondation : Oui**Visibilité :** Non**État du repère :** Bon**Pérennité :** Longue

trace d'eau boueuse sur porte de garage semi-enterré à environ 60 cm du sol
