Commune : ROUEN

# Porte de garage, au 109 rue Verte.

## 04 juin 2022

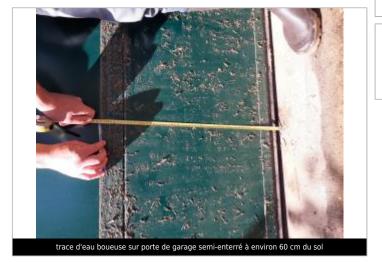
Commentaires : Porte de garage semi enterré au 109 rue Verte (cabinet médical)

Commentaires : Laisse de crue à 60 cm/sol.

Les réseaux d'eaux pluviales n'ont pas été en capacité d'absorber les pluies qui ont été d'une intensité extrême. Les réseaux ainsi saturés, le phénomène n'a fait que s'aggraver. Le ruissellement sur la voirie est alors devenu tellement intense qu'il est devenu très dangereux pour les piétons (un décès dans la rue Verte) comme pour les automobilistes.
