Commune : **ROUEN****Porte de garage, au 109 rue Verte.****Commentaires** : Porte de garage semi enterré au 109 rue Verte (cabinet médical)**1** Repère(s) sur le site**GÉNÉRAL****Unité de gestion** : Seine aval-Côtiers Normands**Code** : WEB\_S\_202401041950 **Date de mise à jour** : 23/10/2025**Auteur** : RDI76

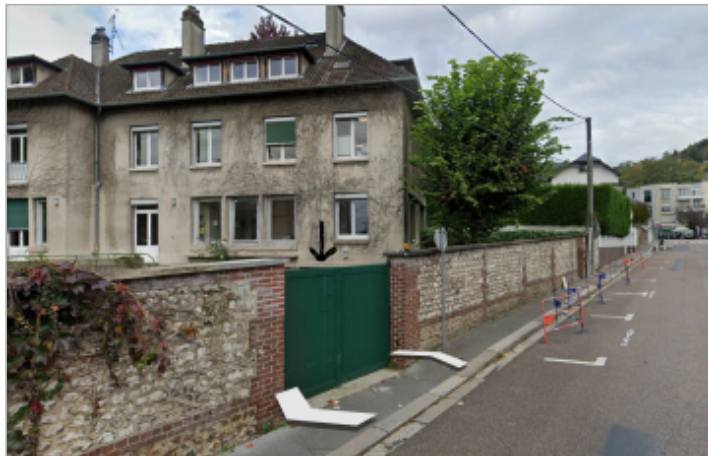
Porte de garage semi-enterré à l'intérieur de la résidence

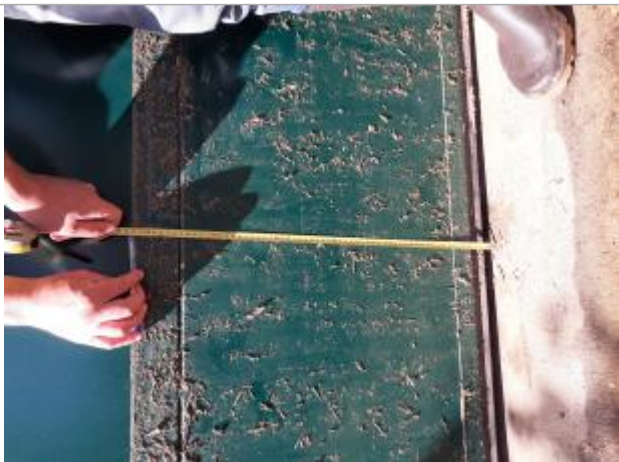
**4 juin 2022**Nature de l'inondation : **Ruissellement**Nature du repère : **Laisse d'inondation****Commentaires** : Laisse de crue à 60 cm/sol.

trace d'eau boueuse sur porte de garage semi-enterré à environ 60 cm du sol
