Commune : **BOIS-GUILLAUME** | **Mur dans hall d'entrée immeuble au n°30 Place du Coucou**

**GÉNÉRAL**  
**Unité de gestion :** Seine aval-Côtiers Normands  
**Code :** WEB\_S\_202212221445 **Date de mise à jour :** 23/10/2025  
**Auteur :** RDI76

**4 juin 2022** Nature de l'inondation : **Ruissellement** Nature du repère : **Laisse d'inondation**

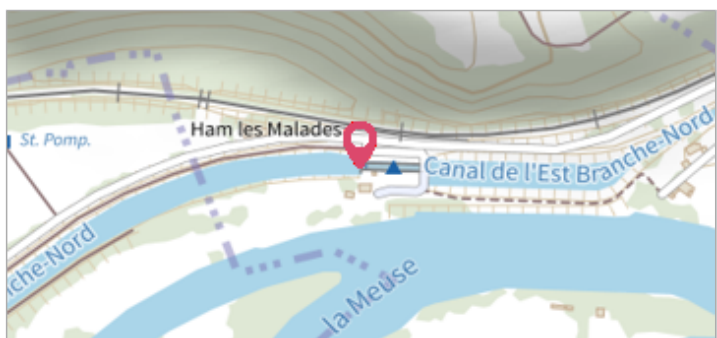
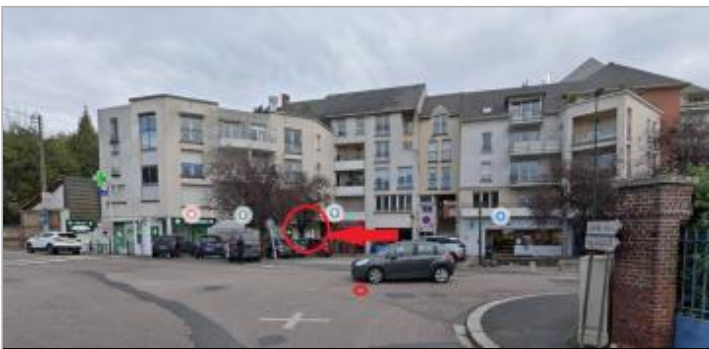
**Commentaires :** La porte qui donne accès au hall d'entrée est située à proximité immédiate de la pharmacie. **1** Repère(s) sur le site

Vue depuis la place.

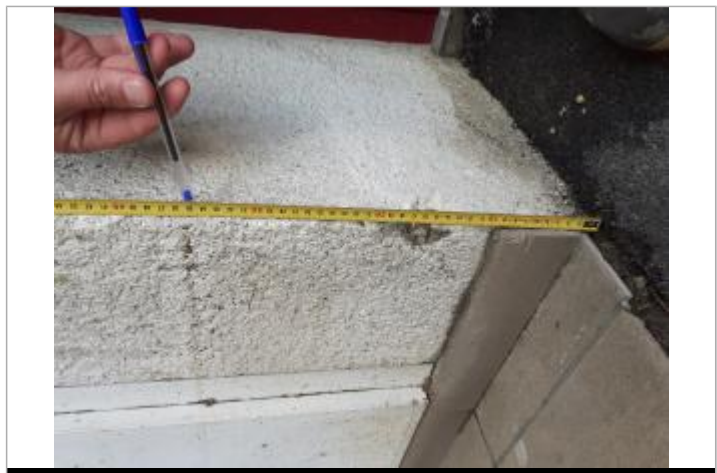
**Commentaires :** Trace d'eau boueuse à 35 cm du sol bitumé sur mur extérieur du hall d'entrée.

Trace d'eau boueuse à 35 cm du sol bitumé sur mur extérieur du hall d'entrée
