Commune : BOIS-GUILLAUME

## Mur dans hall d'entrée immeuble au n°30 Place du Coucou

**GÉNÉRAL****Unité de gestion :** Seine aval-Côtiers Normands**Code :** WEB\_S\_202212221445**Date de mise à jour :** 23/10/2025**Auteur :** RDI76

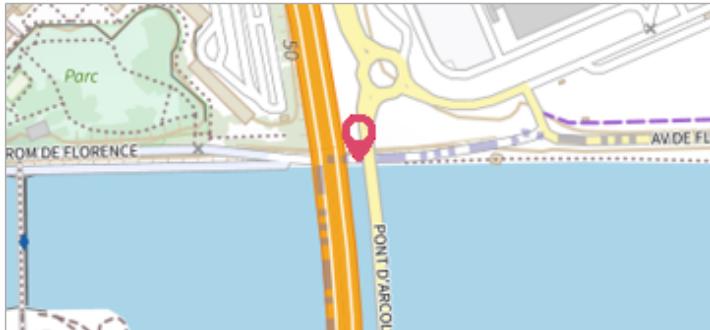
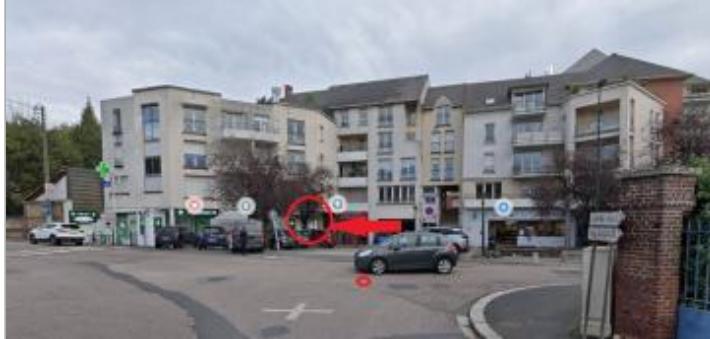
**Commentaires :** La porte qui donne accès au hall d'entrée est située à proximité immédiate de la pharmacie.**1**

Vue depuis la place.

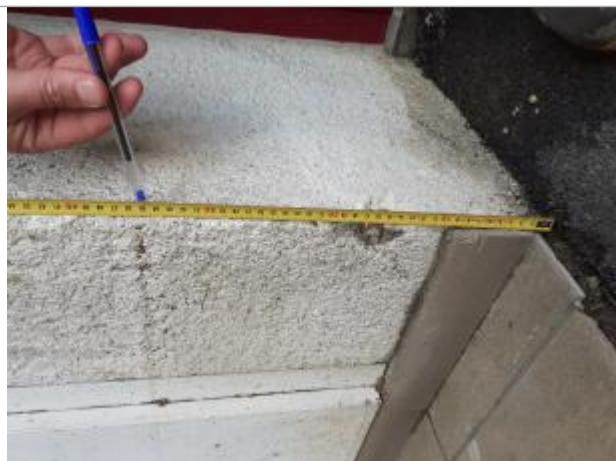
**04 juin 2022**Nature de l'inondation : **Ruisseaulement**Nature du repère : **Laisse d'inondation****Commentaires :** Trace d'eau boueuse à 35 cm du sol bitumé sur mur extérieur du hall d'entrée.**GÉNÉRAL****Code :** WEB\_R\_202401043946**Date de mise à jour :****Auteur :** RDI76

Trace d'eau boueuse à 35 cm du sol bitumé sur mur extérieur du hall d'entrée

**MARQUE****Maximum de l'inondation :** Oui**Visibilité :** Oui**Pérennité :** Longue**PHEC :** Non renseigné**État du repère :** Bon**Repère calculé :** Non**SOURCE DE REPÉRAGE : RELEVÉS DE LAISSES EN LIEN AVEC SBVCAR - 07/06/2022****Type de repérage :** Campagne de terrain post-inondation  
**Organisme :** DDTM 76
