Commune : MONT-SAINT-AIGNAN

Porte garage au n°1 Rue de la Fraternité

1Repère(s) sur
le site**GÉNÉRAL****Unité de gestion :** Seine aval-Côtiers Normands**Code :** WEB_S_202212223711 **Date de mise à jour :** 22/10/2025**Auteur :** RDI76

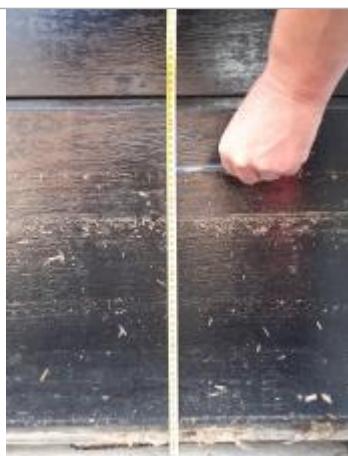
**04 juin 2022**Nature de l'inondation : **Ruisseaulement**Nature du repère : **Laisse d'inondation****Commentaires :** Trace d'eau boueuse sur porte garage à environ 38 cm du sol.**GÉNÉRAL****Code :** WEB_R_202401045324**Date de mise à jour :****Auteur :** RDI76

Trace d'eau boueuse sur porte garage à environ 38 cm du sol

MARQUE**Maximum de l'inondation :** Oui**Visibilité :** Oui**Pérennité :** Moyenne**PHEC :** Non renseigné**État du repère :** Bon**Repère calculé :** Non**SOURCE DE REPÉRAGE : RELEVÉS DE LAISSES EN LIEN AVEC
SBVCAR - 07/06/2022****Type de repérage :** Campagne de terrain post-inondation
Organisme : DDTM 76
