Commune : MONT-SAINT-AIGNAN

Portail d'entrée du n°3 Allée du Cheval Blanc

Unité de gestion : Seine aval-Côtiers Normands**Code :** WEB_S_202212224342 **Date de mise à jour :** 22/10/2025**Auteur :** RDI76

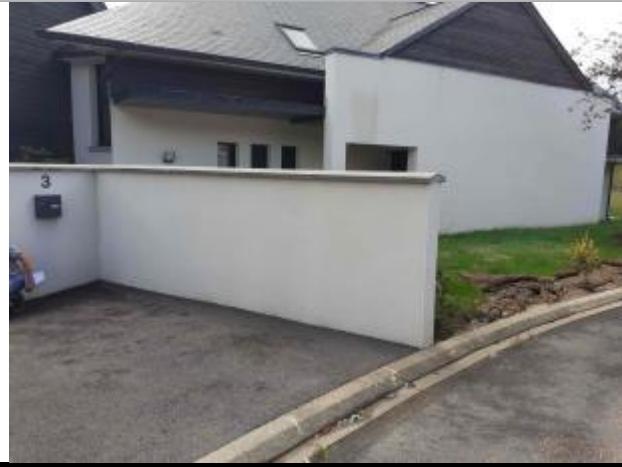
Commentaires : Ruissellements provenant de la zone commerciale de la Vatine, provoquant inondation des sous-sols, érosion des bas-côtés en terre, charriage de déchets plastiques de la zone de stockage des déchets recyclables de La Vatine.

Axe de ruissellement sur l'allée du Cheval Blanc

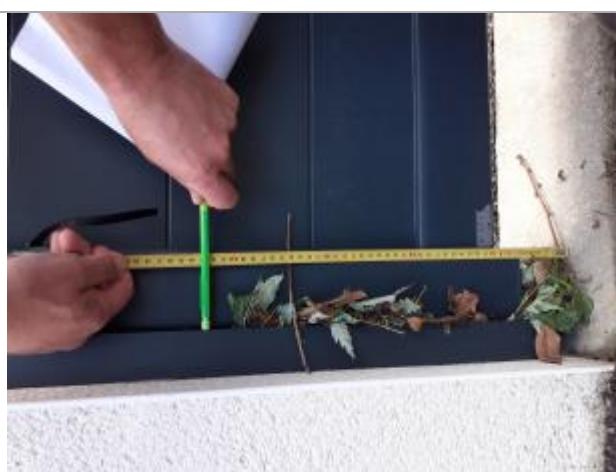
**04 juin 2022**Nature de l'inondation : **Ruisseaulement**Nature du repère : **Laisse d'inondation****Commentaires :** Trace de végétation sur portail piéton à 40 cm de hauteur de la margelle.

Vitesse d'écoulement puissante (érosion des bas côtés en terre, portail accès voiture arraché, témoignages, nombreux déchets plastiques provenant de la zone commerciale de la Vatine).

Sous-sol enterré inondé (environ 1m20 d'eau).

trace de végétation sur portail piéton à 40 cm de hauteur de la margelle
