Commune : **MONT-SAINT-AIGNAN**

Portail d'entrée du n°3 Allée du Cheval Blanc

Code : WEB_S_202212224342 **Date de mise à jour :** 22/10/2025

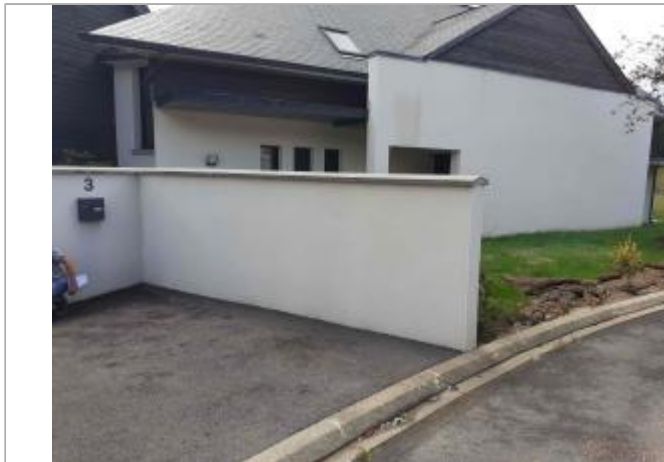
Commentaires : Ruissellements provenant de la zone commerciale de la Vatine, provoquant inondation des sous-sols, érosion des bas-côtés en terre, charriage de déchets plastiques de la zone de stockage des déchets recyclables de La Vatine.

Axe de ruissellement sur l'allée du Cheval Blanc

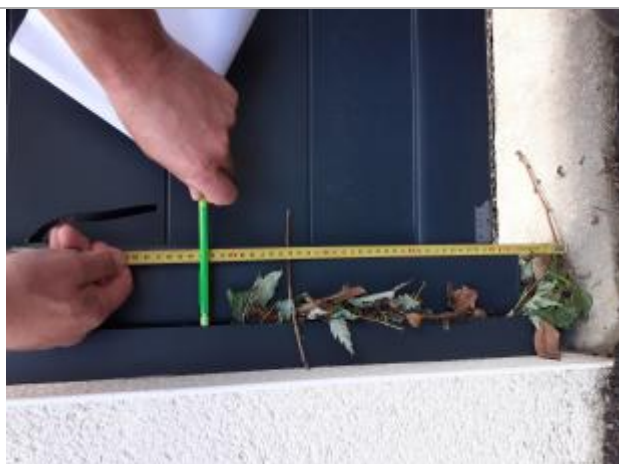
Commentaires : Trace de végétation sur portail piéton à 40 cm de hauteur de la margelle.
Vitesse d'écoulement puissante (érosion des bas côtés en terre, portail accès voiture arraché, témoignages, nombreux déchets plastiques provenant de la zone commerciale de la Vatine).
Sous-sol enterré inondé (environ 1m20 d'eau).

trace de végétation sur portail piéton à 40 cm de hauteur de la margelle
