Commune : **MONT-SAINT-AIGNAN**

Sol du bas-côté, Route de Maromme, face au n°164

Code : WEB_S_202212222550

4 juin 2022

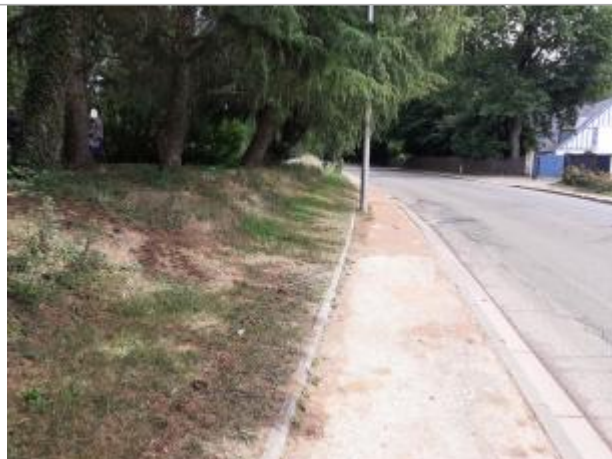
Commentaires : A proximité de l'allée du Cheval Blanc qui a subi des ruissellements et dans le prolongement du bassin de rétention qui a surversé

bande enherbée côté bassin de rétention
