Commune : MONT-SAINT-AIGNAN

Sol du bas-côté, Route de Maromme, face au n°164

GÉNÉRAL

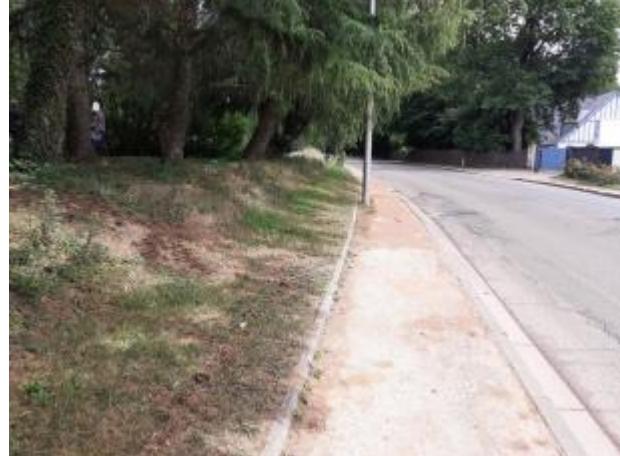
bande enherbée côté bassin de rétention

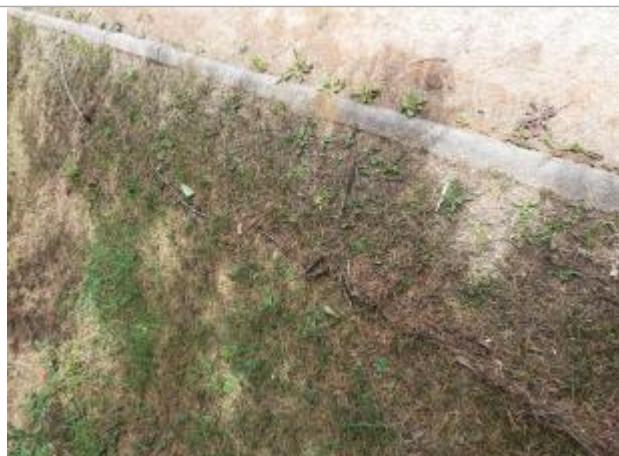
**04 juin 2022**Nature de l'inondation : **Ruisseaulement**Nature du repère : **Limite au sol****Commentaires :** Laisse de crue au sol à environ 40 cm du trottoir.

axe de ruissellement sur la route de Maromme matérialisé par laisse de végétation sur bande enherbée
