Commune : **MONT-SAINT-AIGNAN**

Talus de l'aire de stockage de l'Hypermarché, proximité Route de Maromme.

Unité de gestion : Seine aval-Côtiers Normands
Code : WEB_S_202212220408 **Date de mise à jour** : 22/10/2025
Auteur : RDI76

4 juin 2022

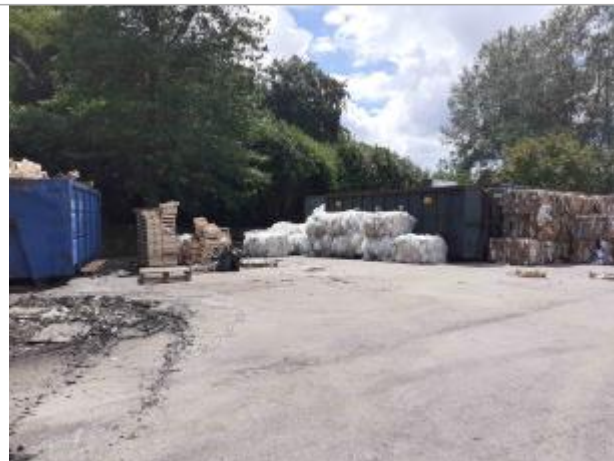
Commentaires : Aire de stockage externe des déchets recyclables (plastiques, cartons), accessible par la zone H de l'aire de stationnement ou par la route de Maromme

vue d'ensemble

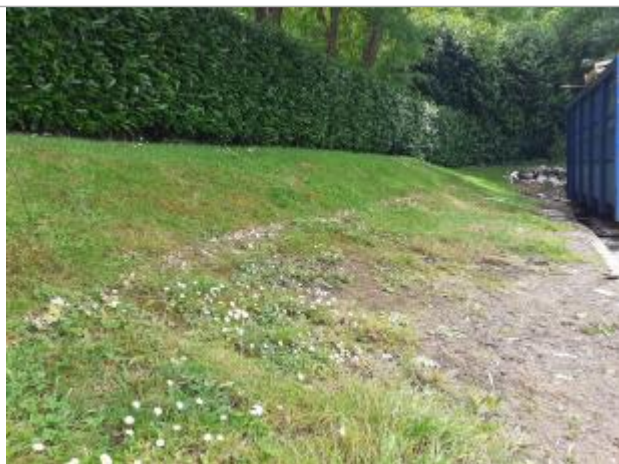
Nature de l'inondation : **Ruissellement**

Nature du repère : **Limite au sol**

Commentaires : Trace de végétation sur le talus, à mi-hauteur.

Maximum de l'inondation : Oui
Visibilité : Oui **État du repère** : Bon
Pérennité : Aucune **Repère calculé** : Non
PHEC : Non renseigné

Laisse de végétation sur la pelouse
