Commune : MONT-SAINT-AIGNAN

Talus de l'aire de stockage de l'Hypermarché, proximité Route de Maromme.

Unité de gestion : Seine aval-Côtiers Normands**Code :** WEB_S_202212220408**Date de mise à jour :** 22/10/2025**Auteur :** RDI76

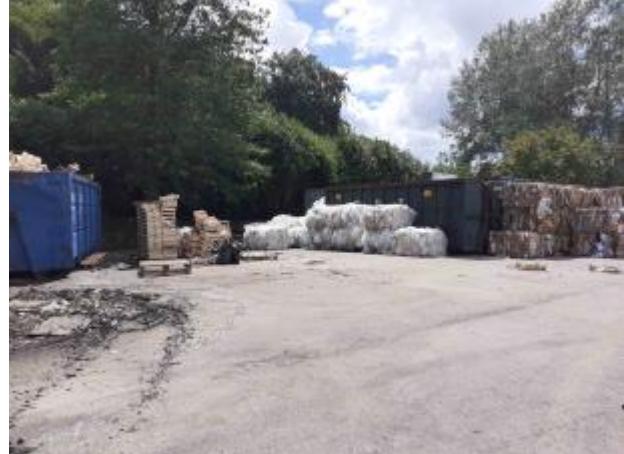
Commentaires : Aire de stockage externe des déchets recyclables (plastiques, cartons), accessible par la zone H de l'aire de stationnement ou par la route de Maromme

vue d'ensemble

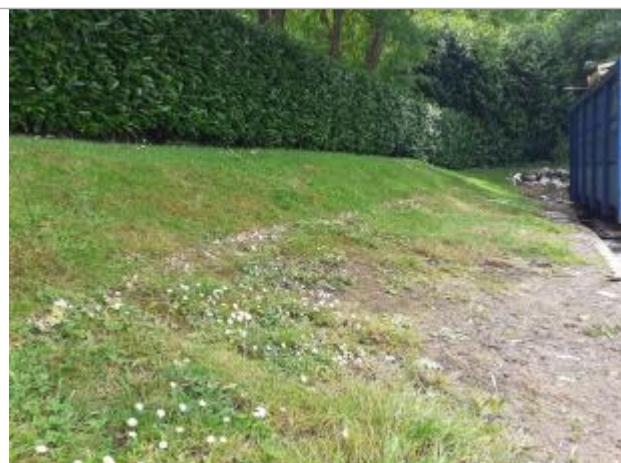
**04 juin 2022**Nature de l'inondation : **Ruisseaulement**Nature du repère : **Limite au sol****Commentaires :** Trace de végétation sur le talus, à mi-hauteur.

Laisse de végétation sur la pelouse
