Commune : BOISSIERES

Pont sur une voie communale dans le bourg

Repère(s) sur
le site

Code : WEB_S_202401233607

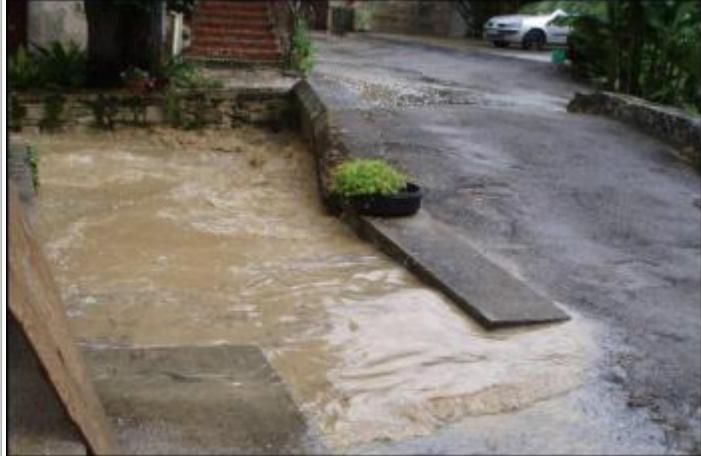
Nature de l'inondation : Débordement de cours d'eau

Nature du repère : Laisse d'inondation

État du repère : Disparu

Commentaires sur le nivellation : D'après la laisse relevée, le niveau atteint se situe entre les crues de 2010 et 2008.

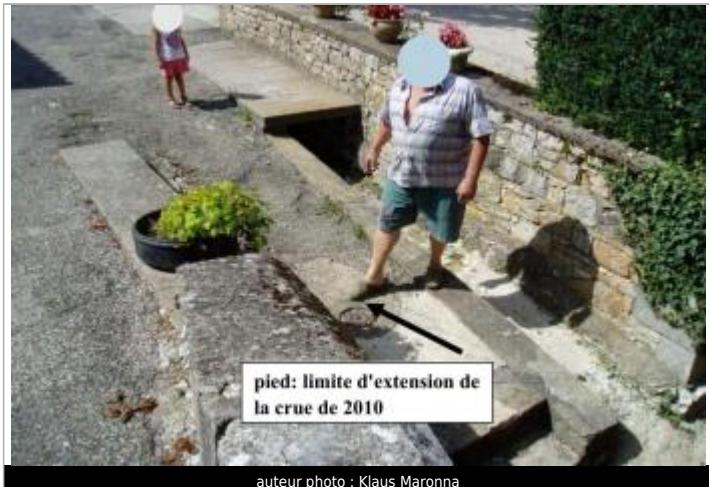
10 Juin 2010

Nature de l'inondation : Débordement de cours d'eau

Nature du repère : Témoignage oral

État du repère : Disparu

Commentaires sur le nivellation : D'après le témoignage, le niveau atteint est inférieur à celui des crues de 2023 et 2008.

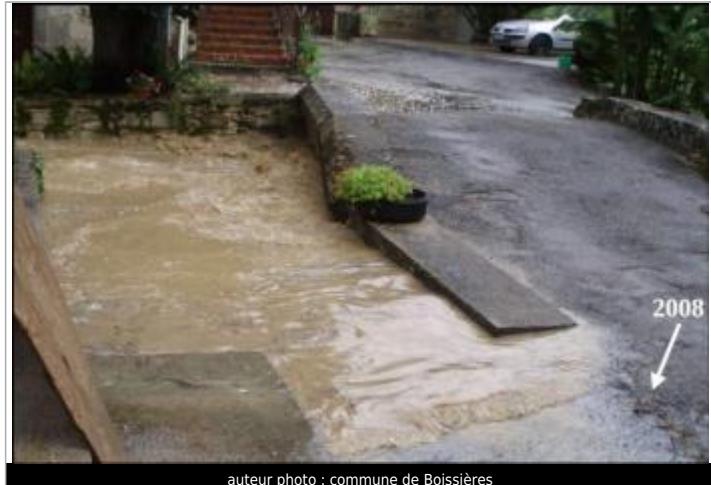
10 Juin 2008

Nature de l'inondation : Débordement de cours d'eau

Nature du repère : Laisse d'inondation

État du repère : Disparu

Commentaires sur le nivelllement : Le témoignage semble correspondre avec la photo prise vers le pic de crue.
