Commune : ARGENTAN	Rivière : L' Orne
<h2>Souche angle nord ouest du parc de La Noë</h2>

Unité de gestion : Seine aval-Côtiers Normands
Code : WEB_S_202401234500 **Date de mise à jour :** 29/01/2024
Auteur : RDI61

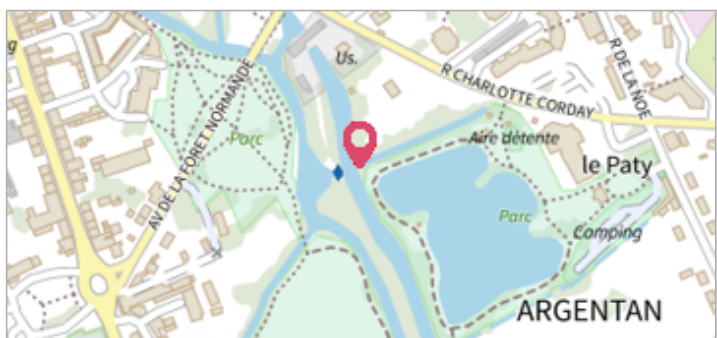
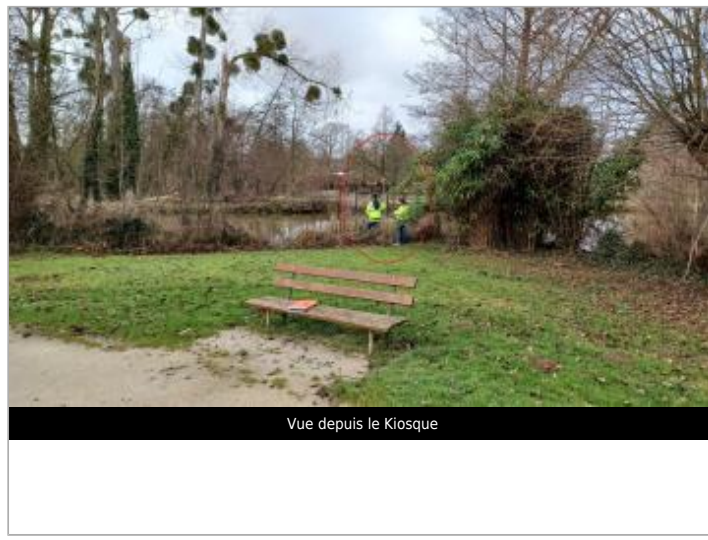
Commentaires : Souche située en bordure du bras droit de l'orne, à l'extérieure de la clôture du parc. Face aux vannes sur l'Orne.	1 Repère(s) sur le site
---	--------------------------------

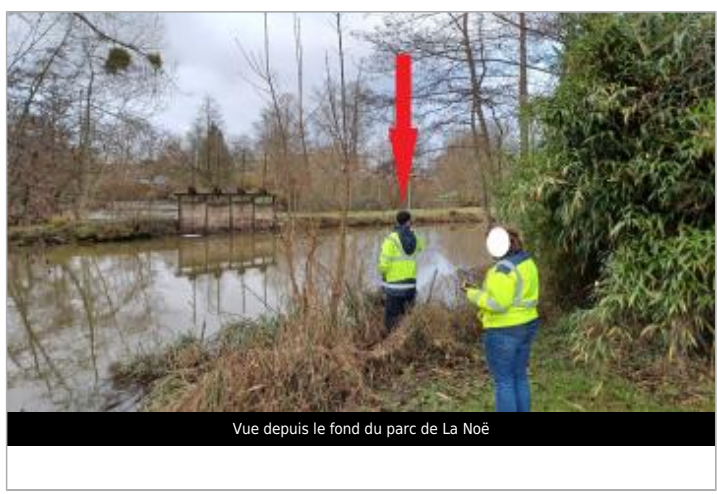
Commentaires : Dépôt végétal sur la souche, marqué à la peinture rose à mi hauteur de la souche

Maximum de l'inondation : Oui
Visibilité : Oui **État du repère :** Mauvais
Pérennité : Aucune
