Commune : **ARGENTAN**Rivière : **L'Ure****Poteau de clôture en bois****Commentaires** : Poteau de clôture en bois séparant deux parcelles (BD0002 et BD0003), situé près d'un bosquet d'arbre vers le milieu de la clôture.**1**

GÉNÉRAL**Unité de gestion** : Seine aval-Côtiers Normands**Code** : WEB_S_202401232902 **Date de mise à jour** : 23/01/2024**Auteur** : RDI61

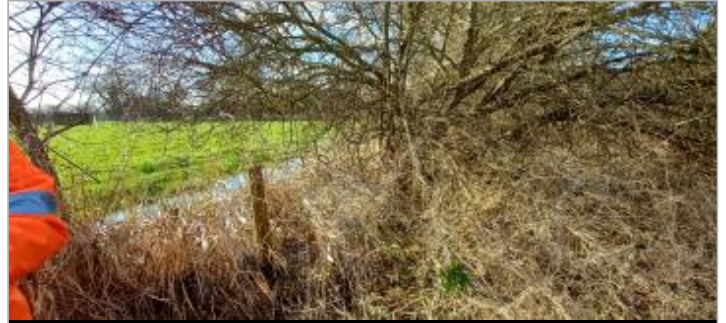
Vue du bosquet

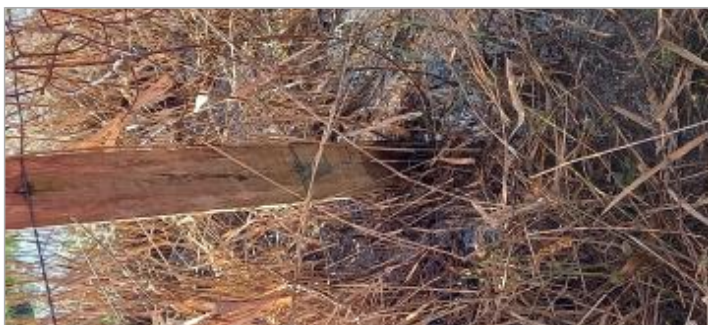
**4 janvier 2024**Nature de l'inondation : **Débordement de cours d'eau**Nature du repère : **Laisse d'inondation****Commentaires** : Dépôt végétaux sur la bas du poteau. Trace au marqueur. 91.5 cm du haut du poteau.**GÉNÉRAL****Code** : WEB_R_202401233343**Date de mise à jour** :**Auteur** : RDI61

Trace au marqueur, 91.5 cm du haut du poteau
