Commune : ARGENTAN	Rivière : L' Ore
<h2 style="margin: 0;">Poteau de clôture en bois</h2>

Unité de gestion : Seine aval-Côtiers Normands
Code : WEB_S_202401232902 **Date de mise à jour :** 23/01/2024
Auteur : RDI61

<h2 style="margin: 0;">4 janvier 2024</h2>	
	Nature de l'inondation : Débordement de cours d'eau	Nature du repère : Laisse d'inondation

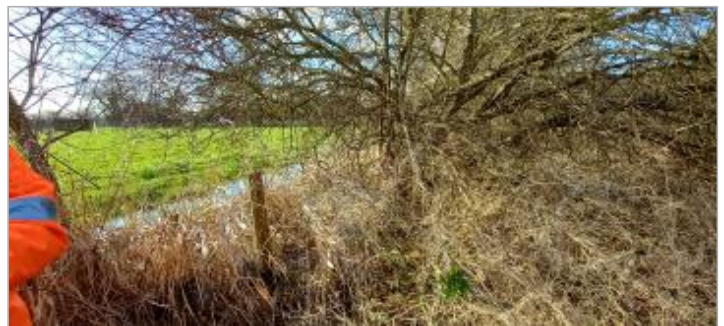
Vue du bosquet

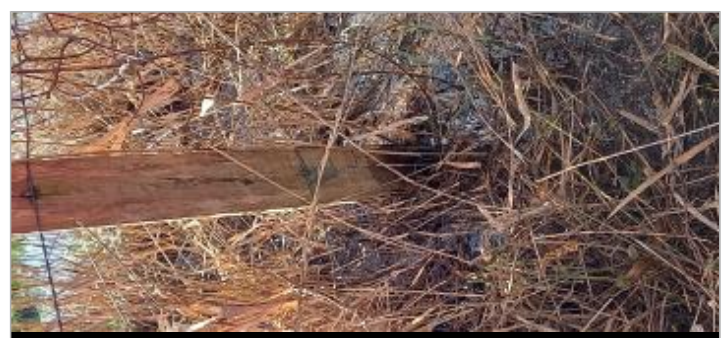
Commentaires : Dépôt végétaux sur la bas du poteau. Trace au marqueur. 91.5 cm du haut du poteau.

Maximum de l'inondation : Oui
Visibilité : Oui **État du repère :** Mauvais
Pérennité : Aucune

Trace au marqueur, 91.5 cm du haut du poteau
