Commune : **ARGENTAN**Rivière : **L' Ore****Poteau de clôture en bois****Commentaires** : Poteau de clôture en bois séparant deux parcelles (BD0002 et BD0003), situé près d'un bosquet d'arbre vers le milieu de la clôture.**1**

GÉNÉRAL**Unité de gestion** : Seine aval-Côtiers Normands**Code** : WEB_S_202401232902**Date de mise à jour** : 23/01/2024**Auteur** : RDI61

**4 Janvier 2024**Nature de l'inondation : **Débordement de cours d'eau**Nature du repère : **Laisse d'inondation****Commentaires** : Dépôt végétaux sur la bas du poteau. Trace au marqueur. 91.5 cm du haut du poteau.**GÉNÉRAL****Code** : WEB_R_202401233343**Date de mise à jour** :**Auteur** : RDI61

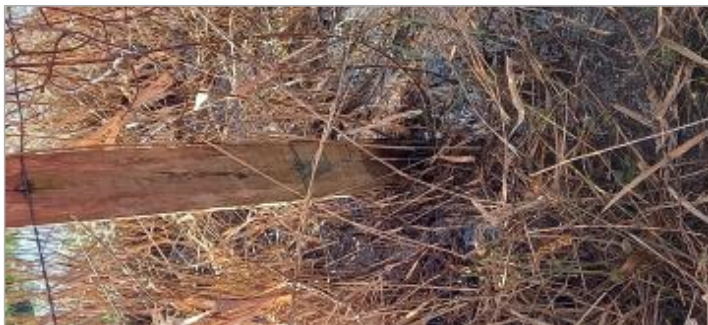
MARQUE**Maximum de l'inondation** : Oui**Visibilité** : Oui**État du repère** : Mauvais**Pérennité** : Aucune

Trace au marqueur, 91.5 cm du haut du poteau
