Commune : OTA

Rivière : Porto

## Rive gauche du Porto - Marine de Porto - Plage #6

**Unité de gestion :** Corse  
**Code :** 24\_PORTO\_S\_12  
**Auteur :** amfromental

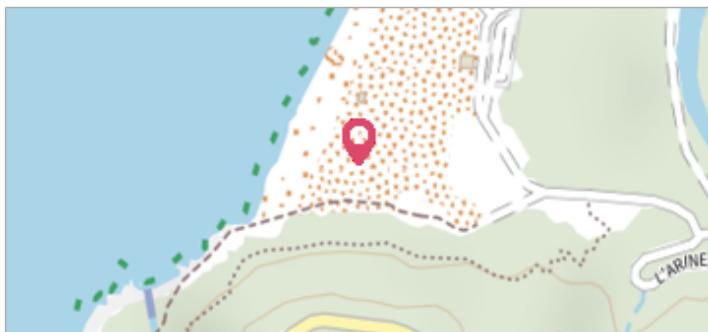
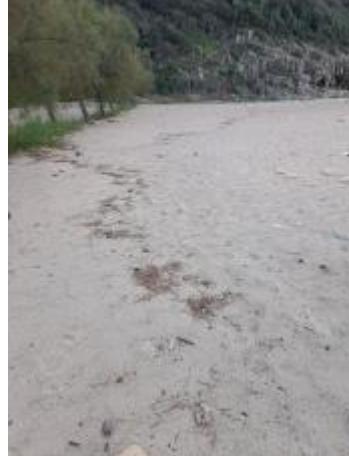
Vue du site, DDT2A, 2023

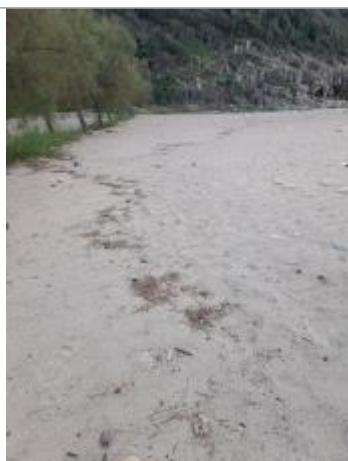
Nature du repère : Limite au sol

**Commentaires :** Limite d'inondation sur plage. Aucun apport par des franchissements par paquets de mer

Vue de la laisse, DDT2A, 2023
