Commune : **LES PECHS DU VERS**

Rivière : **Le Vers**

## Façade Ouest de la maison sur la parcelle n°706

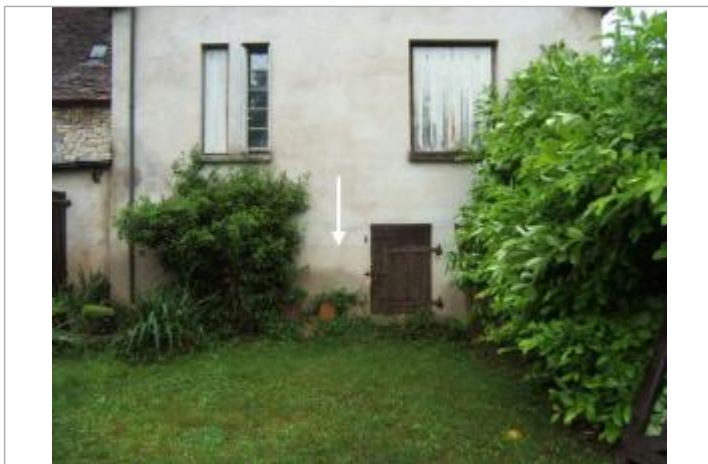
Nature du repère : **Laisse d'inondation**

Commentaires sur le nivellement : La laisse de crue se trouvait 1m08 au-dessus du sol.
