Commune : SAINT-DESIR

Rivière : L' Orbiquet

**Laisse visible dans la charreterie du 8, chemin du PN45****Commentaires** : Niveau de crue visible dans la charreterie (photo de M. Laviec propriétaire)**1** Repère(s) sur le site**GÉNÉRAL****Unité de gestion** : Seine aval-Côtiers Normands**Code** : WEB\_S\_202403061452 **Date de mise à jour** : 06/03/2024**Auteur** : valerieUR

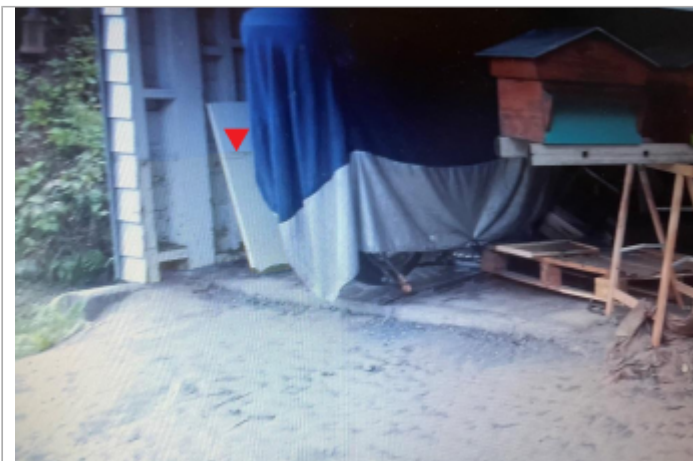
Entrée du bâtiment concerné

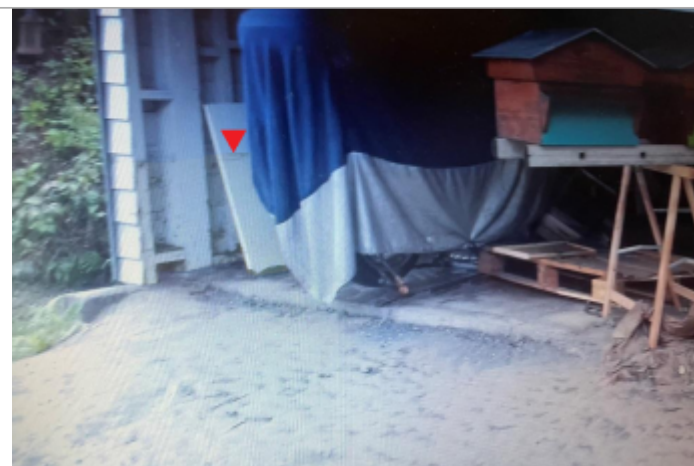
Nature de l'inondation : **Débordement de cours d'eau**Nature du repère : **Laisse d'inondation****Commentaires** : Niveau de crue visible dans la charreterie (photo de M. Laviec propriétaire)**GÉNÉRAL****Code** : WEB\_R\_202403062024**Date de mise à jour** :**Auteur** : valerieUR

**MARQUE****Maximum de l'inondation** : Oui**Pérennité** : Moyenne**État du repère** : Moyen**PHEC** : Oui**Repère calculé** : Non**SOURCE DE REPÉRAGE** : CAMPAGNE POST CRUE DU CIRIEUX RÉALISÉE PAR LE CABINET DH&E - 12/01/2023**Type de repérage** : Campagne de terrain post-inondation**LEVÉ GPS - 12/01/2023****Méthode** : GPS**Référence nivelée** : Marque d'inondation**Description référence du repère** : Plaque dans le bâtiment**Système altimétrique** : NGF IGN 1969 (système normal)**Altitude de la référence (en m)** : 66.890 m**Différence entre le niveau d'eau et la référence (en m)** : 0.620 m**Altitude calculée de l'eau (en m)** : 67.51

Vue du bâtiment
