Commune : SAINT-DESIR

Rivière : L' Orbiquet

Façade Sud Est de l'habitation située 12 hameau des genièvres**Commentaires :** Devant la maison de Mme Gaignon coté jardin le niveau de l'inondation est encore légèrement visible sur la façade sud-est . Dans l'habitation on peut encore l'observer sur les meubles de la salle à manger (37 cm, encart photo).**1** Repère(s) sur le site**GÉNÉRAL****Unité de gestion :** Seine aval-Côtiers Normands**Code :** WEB_S_202403063143**Date de mise à jour :** 06/03/2024**Auteur :** valerieUR

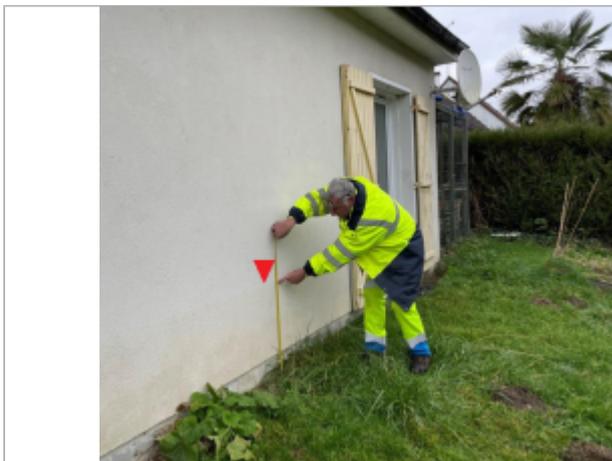
Façade de la maison concernée

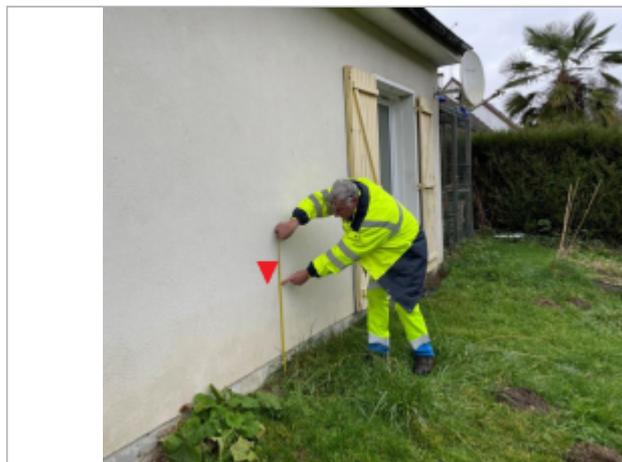
**25 juin 2019**Nature de l'inondation : **Débordement de cours d'eau**Altitude calculée de l'eau : **67.03 m**Nature du repère : **Laisse d'inondation****Commentaires :** Devant la maison de Mme Gaignon coté jardin le niveau de l'inondation est encore légèrement visible sur la façade sud-est . Dans l'habitation on peut encore l'observer sur les meubles de la salle à manger (37 cm, encart photo).**GÉNÉRAL****Code :** WEB_R_202403063649**Date de mise à jour :****Auteur :** valerieUR

MARQUE**Maximum de l'inondation :** Oui**Visibilité :** Oui**État du repère :** Bon**Pérennité :** Longue**Repère calculé :** Non**PHEC :** Oui**SOURCE DE REPÉRAGE :** CAMPAGNE POST CRUE DU CIRIEUX RÉALISÉE PAR LE CABINET DH&E - 12/01/2023**Type de repérage :** Campagne de terrain post-inondation**LEVÉ GPS - 12/01/2023****Méthode :** GPS**Référence nivelée :** Marque d'inondation**Description référence du repère :** Niveau visible sur la façade**Système altimétrique :** NGF IGN 1969 (système normal)**Altitude de la référence (en m) :** 66.340 m**Différence entre le niveau d'eau et la référence (en m) :** 0.690 m**Altitude calculée de l'eau (en m) :** 67.03

Façade de l'habitation
