Commune : **SAINT-DESIR**Rivière : **L' Orbiquet****Façade Sud Est de l'habitation située 12 hameau des genièvres**

**1** Repère(s) sur le site**GÉNÉRAL****Unité de gestion :** Seine aval-Côtiers Normands**Code :** WEB\_S\_202403063143**Date de mise à jour :** 06/03/2024**Auteur :** valerieUR

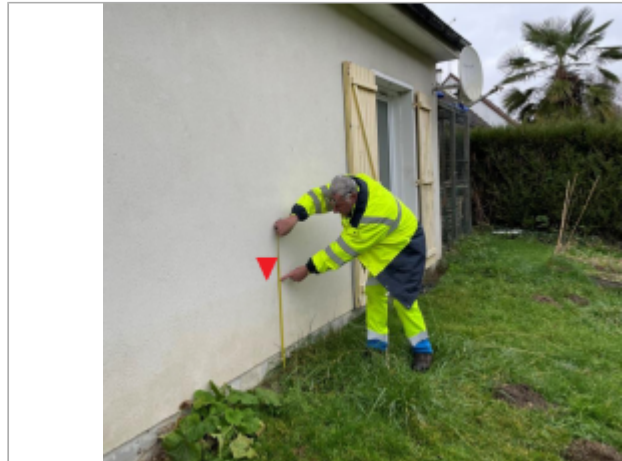
**Commentaires :** Devant la maison de Mme Gaignon coté jardin le niveau de l'inondation est encore légèrement visible sur la façade sud-est . Dans l'habitation on peut encore l'observer sur les meubles de la salle à manger (37 cm, encart photo).

Façade de la maison concernée

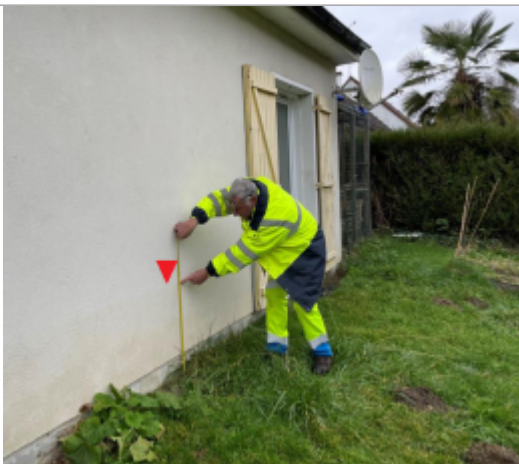
**Commentaires :** Devant la maison de Mme Gaignon coté jardin le niveau de l'inondation est encore légèrement visible sur la façade sud-est . Dans l'habitation on peut encore l'observer sur les meubles de la salle à manger (37 cm, encart photo).

**MARQUE****Maximum de l'inondation :** Oui**Visibilité :** Oui**État du repère :** Bon**Pérennité :** Longue**Repère calculé :** Non**PHEC :** Oui**SOURCE DE REPÉRAGE : CAMPAGNE POST CRUE DU CIRIEUX RÉALISÉE PAR LE CABINET DH&E - 12/01/2023****Type de repérage :** Campagne de terrain post-inondation**LEVÉ GPS - 12/01/2023****Méthode :** GPS**Référence nivelée :** Marque d'inondation**Description référence du repère :** Niveau visible sur la façade**Système altimétrique :** NGF IGN 1969 (système normal)**Altitude de la référence (en m) :** 66.340 m**Différence entre le niveau d'eau et la référence (en m) :** 0.690 m**Altitude calculée de l'eau (en m) :** 67.03 m

Façade de l'habitation
