Commune : LISIEUX

Rivière : La Touques

**Atelier et bureau du local de contrôle technique au 50a avenue du 6 Juin**

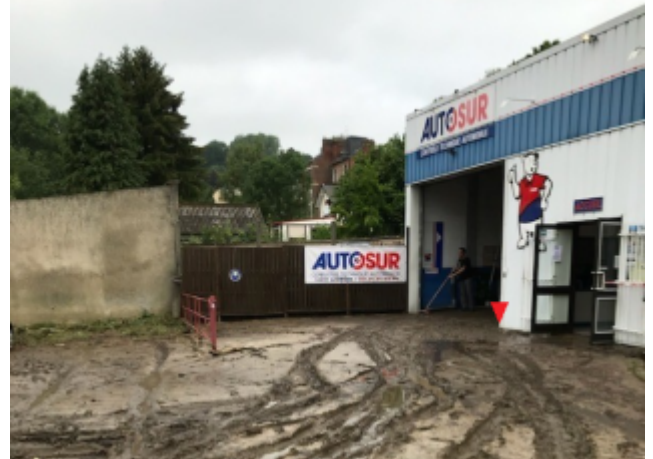
**Commentaires :** niveau repéré d'après témoignage et photos du propriétaire. Il y avait 10 cm d'eau et de boue dans la partie basse de l'atelier et le bureau du local de contrôle technique automobile Autosur.

Vue d'ensemble depuis la cour de l'atelier

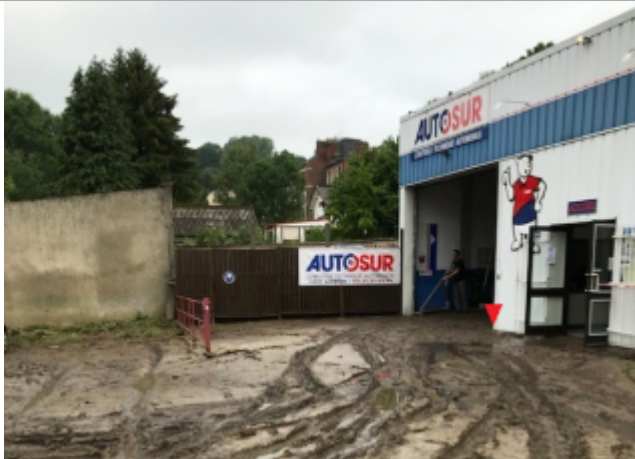
**Commentaires :** niveau repéré d'après témoignage et photos du propriétaire. Il y avait 10 cm d'eau et de boue dans la partie basse de l'atelier et le bureau du local de contrôle technique automobile Autosur.

Vue d'ensemble dans la cour du centre de contrôle
