Commune : LISIEUX

Rivière : La Touques

1 Repère(s) sur le site**GÉNÉRAL****Unité de gestion** : Seine aval-Côtiers Normands**Code** : WEB_S_202403082350 **Date de mise à jour** : 08/03/2024**Auteur** : valerieUR

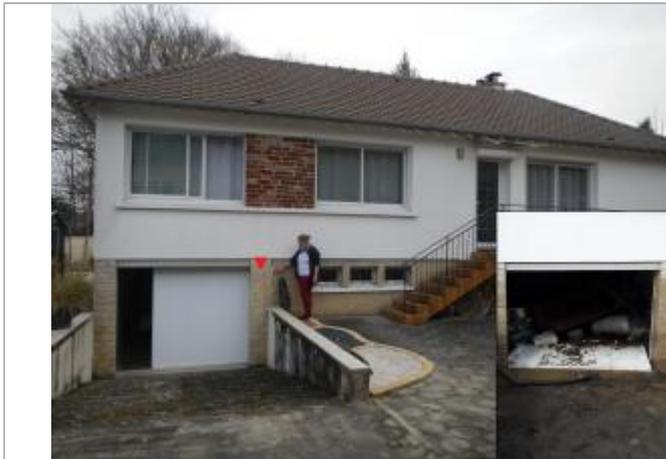
Au niveau de la porte de garage, laisse de crue 10cm sous le linteau de celle-ci

Commentaires : 27 Rue du Cirieux : D'après les photos de Mme D'Hoker propriétaire, prises après l'événement ; la laisse de crue à l'extérieur est repérée au droit du garage avec un niveau visible à 10 cm sous le linteau béton . Le sous-sol était totalement inondé d'eau et de boue jusqu'à une hauteur dépassant 1m 80.

Vue depuis la cour avec encart dégâts dans le garage

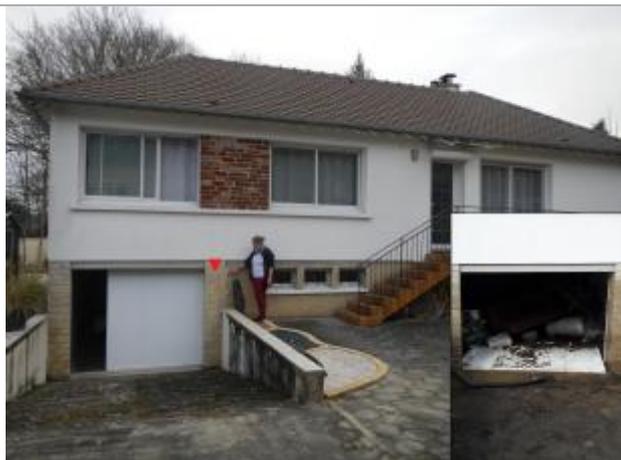
Commentaires : 27 Rue du Cirieux : D'après les photos de Mme D'Hoker propriétaire, prises après l'événement ; la laisse de crue à l'extérieur est repérée au droit du garage avec un niveau visible à 10 cm sous le linteau béton . Le sous-sol était totalement inondé d'eau et de boue jusqu'à une hauteur dépassant 1m 80.

Vue depuis la cour avec encart de photo des dégâts dans le garage
