Commune : LISIEUX

Rivière : La Touques

GÉNÉRAL**Unité de gestion :** Seine aval-Côtiers Normands**Code :** WEB_S_202403082350**Date de mise à jour :** 08/03/2024**Auteur :** valerieUR

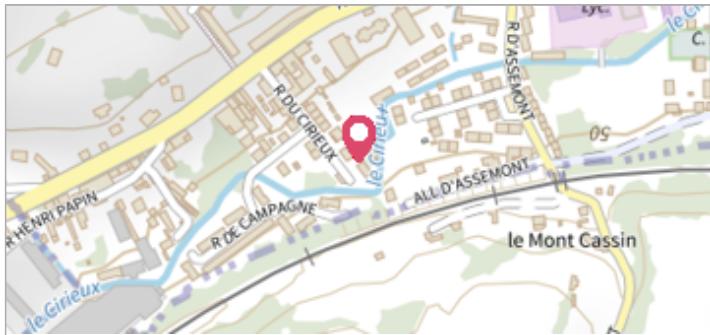
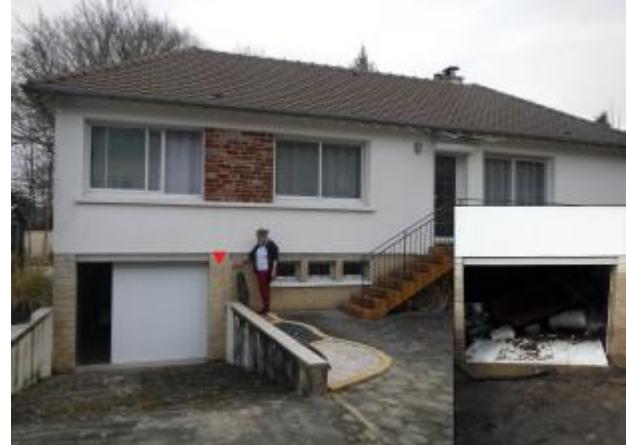
Au niveau de la porte de garage, laisse de crue 10cm sous le linteau de celle-ci

Commentaires : 27 Rue du Cirieux : D'après les photos de Mme D'Hoker propriétaire, prises après l'événement ; la laisse de crue à l'extérieur est repérée au droit du garage avec un niveau visible à 10 cm sous le linteau béton . Le sous-sol était totalement inondé d'eau et de boue jusqu'à une hauteur dépassant 1m 80.

Vue depuis la cour avec encart dégâts dans le garage

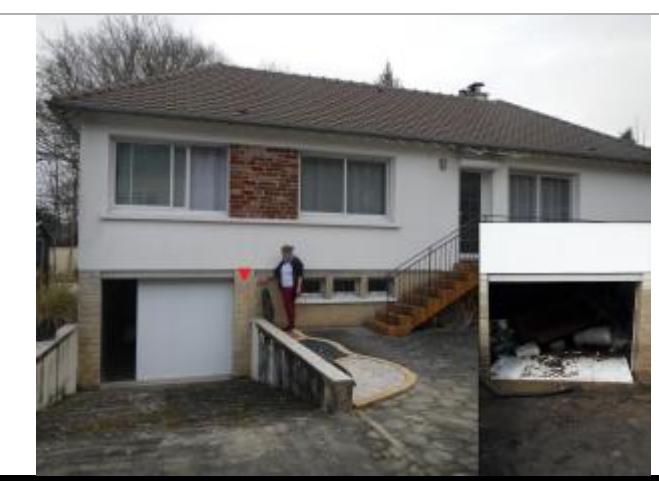
Commentaires : 27 Rue du Cirieux : D'après les photos de Mme D'Hoker propriétaire, prises après l'événement ; la laisse de crue à l'extérieur est repérée au droit du garage avec un niveau visible à 10 cm sous le linteau béton . Le sous-sol était totalement inondé d'eau et de boue jusqu'à une hauteur dépassant 1m 80.

Vue depuis la cour avec encart de photo des dégâts dans le garage
