Commune : LISIEUX

Rivière : La Touques

**Laisse de crue visible à droite de la porte d'entrée de la maison située 30 rue du Cirieux**

**1** Repère(s) sur le site**GÉNÉRAL****Unité de gestion :** Seine aval-Côtiers Normands**Code :** WEB\_S\_202403080704 **Date de mise à jour :** 08/03/2024**Auteur :** valerieUR

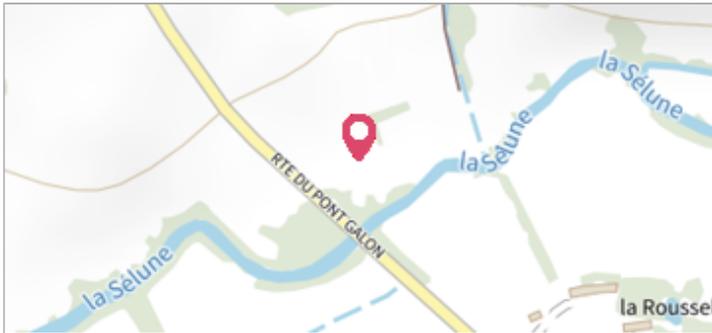
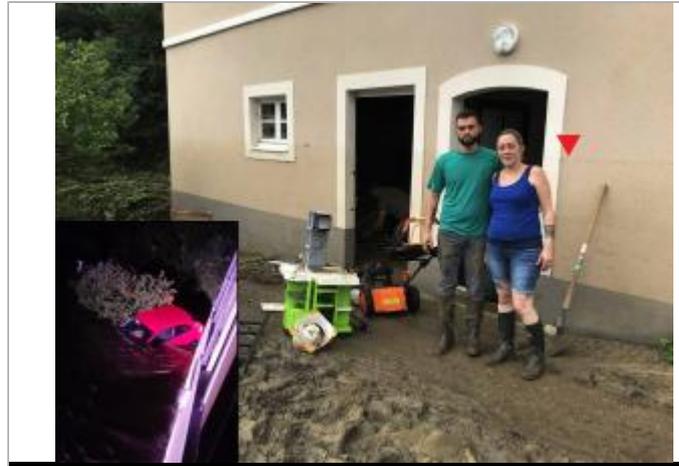
**Commentaires :** D'après témoignage de M. Berville locataire à l'époque, le niveau est monté jusqu'à 1 m 80 dans la cage d'escalier de l'habitation derrière la porte vitrée avec le remous. Au plus fort de la crue sa voiture a été transportée et elle s'est temporairement bloquée contre un arbre de la ripisylve du Cirieux avant d'être emportée (encart photo). La laisse de crue à l'extérieur visible sur la photo le lendemain atteste un niveau d'eau de 1 m 50 relevé à droite de la porte.

Vue dans la cour avec encart prise de vue pendant inondation avec véhicule sinistré

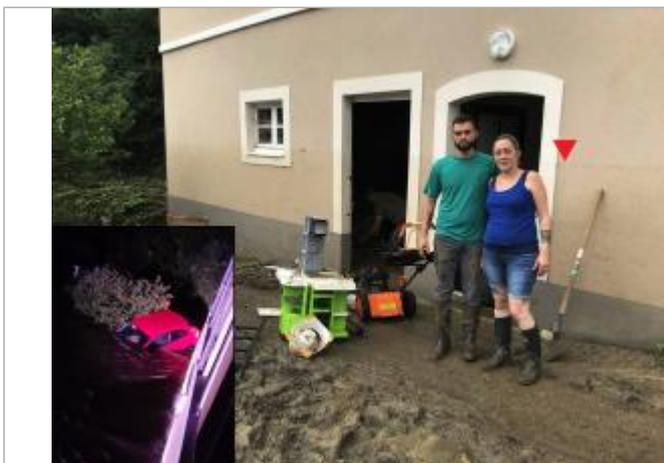
**Commentaires :** D'après témoignage de M. Berville locataire à l'époque, le niveau est monté jusqu'à 1 m 80 dans la cage d'escalier de l'habitation derrière la porte vitrée avec le remous. Au plus fort de la crue sa voiture a été transportée et elle s'est temporairement bloquée contre un arbre de la ripisylve du Cirieux avant d'être emportée (encart photo). La laisse de crue à l'extérieur visible sur la photo le lendemain atteste un niveau d'eau de 1 m 50 relevé à droite de la porte.

**MARQUE****Texte :** Porte d'entrée côté droit**Maximum de l'inondation :** Oui**Visibilité :** Oui**État du repère :** Bon**Pérennité :** Longue**Repère calculé :** Non**PHEC :** Oui

Vue d'ensemble de la cour avec encart véhicule sinistré pendant la crue
