Commune : **LISIEUX**Rivière : **La Touques**

## Laisse de crue visible à droite de la porte d'entrée de la maison située 30 rue du Cirieux

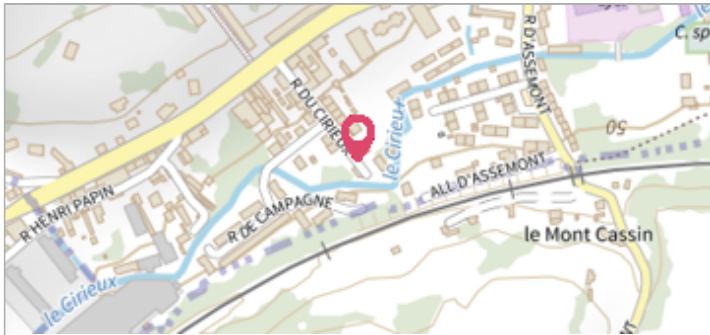
**Commentaires :** D'après témoignage de M. Berville locataire à l'époque, le niveau est monté jusqu'à 1 m 80 dans la cage d'escalier de l'habitation derrière la porte vitrée avec le remous. Au plus fort de la crue sa voiture a été transportée et elle s'est temporairement bloquée contre un arbre de la ripisylve du Cirieux avant d'être emportée (encart photo). La laisse de crue à l'extérieur visible sur la photo le lendemain atteste un niveau d'eau de 1 m 50 relevé à droite de la porte.

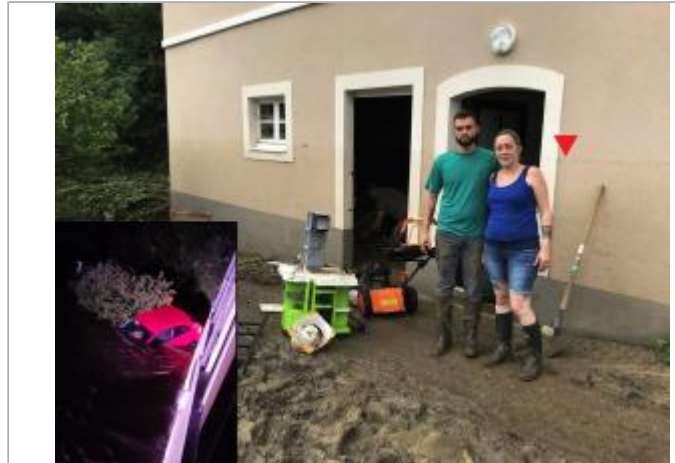
Vue dans la cour avec encart prise de vue pendant inondation avec véhicule sinistré

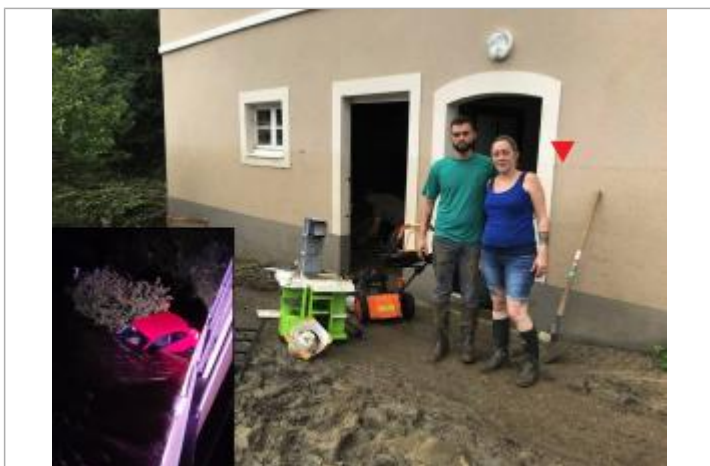
**Texte :** Porte d'entrée côté droit**Maximum de l'inondation :** Oui**Visibilité :** Oui**État du repère :** Bon**Pérennité :** Longue**Repère calculé :** Non**PHEC :** Oui

**Méthode :** GPS**Référence nivelée :** Marque d'inondation**Système altimétrique :** NGF IGN 1969 (système normal)**Altitude de la référence (en m) :** 47.310 m**Différence entre le niveau d'eau et la référence (en m) :** 1.500 m**Altitude calculée de l'eau (en m) :** 48.81 m

Vue d'ensemble de la cour avec encart véhicule sinistré pendant la crue
