Commune : LISIEUX

Rivière : La Touques

**Mur à droite de la porte d'entrée de la maison située 4 rue du Pressoir**

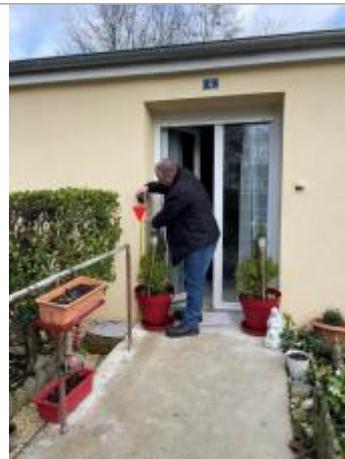
**Commentaires :** Le niveau repéré est sur le mur à droite de la porte d'entrée est à 1,06 mètres du sol. Il y avait près d'un mètre d'eau dans l'habitation et les occupants M. et Mme Lacour ont été évacués en urgence au milieu de la nuit par les pompiers car la situation était délicate. Le pont situé à proximité partiellement obstrué était en charge, avec des remous importants ; ce qui a favorisé une surcote localisée de la ligne d'eau.

Vue d'ensemble devant la porte d'entrée

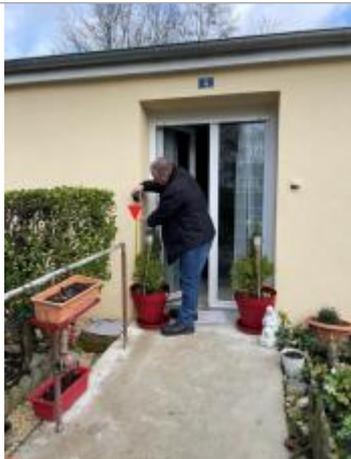
**Commentaires :** Le niveau repéré est sur le mur à droite de la porte d'entrée est à 1,06 mètres du sol. Il y avait près d'un mètre d'eau dans l'habitation et les occupants M. et Mme Lacour ont été évacués en urgence au milieu de la nuit par les pompiers car la situation était délicate. Le pont situé à proximité partiellement obstrué était en charge, avec des remous importants ; ce qui a favorisé une surcote localisée de la ligne d'eau.

Vue d'ensemble devant la porte d'entrée
