Commune : **LISIEUX**Rivière : **La Touques****Mur à droite de la porte d'entrée de la maison située 4 rue du Pressoir**

**1** Repère(s) sur le site**GÉNÉRAL****Unité de gestion :** Seine aval-Côtiers Normands**Code :** WEB\_S\_202403083237 **Date de mise à jour :** 08/03/2024**Auteur :** valerieUR

**25 juin 2019**Nature de l'inondation : **Débordement de cours d'eau**Altitude calculée de l'eau : **49.89 m**Nature du repère : **Marque peinture ou encre**

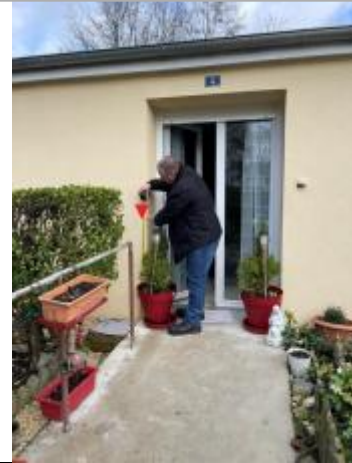
**Commentaires :** Le niveau repéré est sur le mur à droite de la porte d'entrée est à 1,06 mètres du sol. Il y avait près d'un mètre d'eau dans l'habitation et les occupants M. et Mme Lacour ont été évacués en urgence au milieu de la nuit par les pompiers car la situation était délicate. Le pont situé à proximité partiellement obstrué était en charge, avec des remous importants ; ce qui a favorisé une surcote localisée de la ligne d'eau.

Vue d'ensemble devant la porte d'entrée

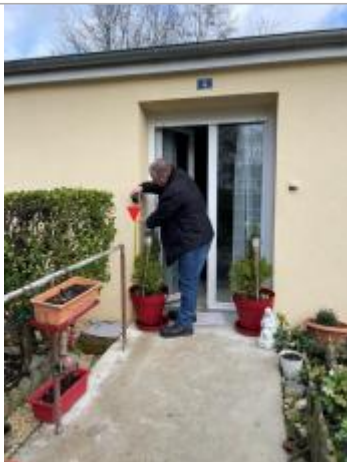
**Commentaires :** Le niveau repéré est sur le mur à droite de la porte d'entrée est à 1,06 mètres du sol. Il y avait près d'un mètre d'eau dans l'habitation et les occupants M. et Mme Lacour ont été évacués en urgence au milieu de la nuit par les pompiers car la situation était délicate. Le pont situé à proximité partiellement obstrué était en charge, avec des remous importants ; ce qui a favorisé une surcote localisée de la ligne d'eau.

Vue d'ensemble devant la porte d'entrée

**MARQUE****Maximum de l'inondation :** Oui**Visibilité :** Oui**Pérennité :** Longue**PHEC :** Oui**État du repère :** Bon**Repère calculé :** Non**SOURCE DE REPÉRAGE : CAMPAGNE POST CRUE DU CIRIEUX RÉALISÉE PAR LE CABINET DH&E - 13/01/2023****Type de repérage :** Campagne de terrain post-inondation**LEVÉ GPS - 13/01/2023****Méthode :** GPS**Référence nivelée :** Autre type de référence**Description référence du repère :** Marque sur mur de la porte d'entrée**Système altimétrique :** NGF IGN 1969 (système normal)**Altitude de la référence (en m) :** 48.850 m**Différence entre le niveau d'eau et la référence (en m) :** 1.040 m**Altitude calculée de l'eau (en m) :** 49.89 m
