Commune : **LISIEUX**Rivière : **La Touques****Portail de la propriété située 3C impasse Henri Papin**

1 Repère(s) sur le site**GÉNÉRAL****Unité de gestion :** Seine aval-Côtiers Normands**Code :** WEB_S_202403134335**Date de mise à jour :** 13/03/2024**Auteur :** valerieUR

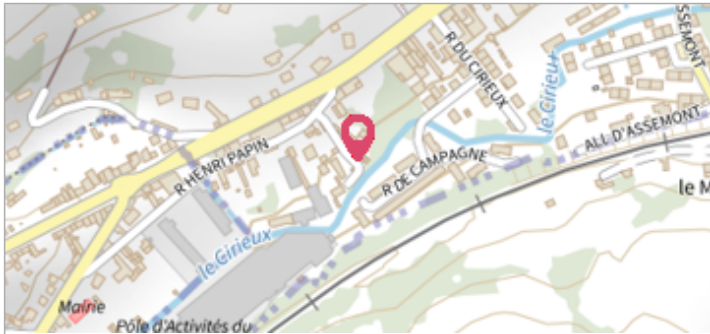
Commentaires : Laisse de crue sur les portes et le pilier du portail. D'après M. Platel le propriétaire il y avait près d'un mètre d'eau sur sa propriété. Le véhicule qui était stationné sous l'abri (photo) a été submergé jusqu'aux fenêtres.

Vue d'ensemble du portail et des piliers
